通辽市开鲁县开鲁镇北港·润泽府小区  
“5·21”燃气爆炸事故调查报告

开鲁县“5·21”燃气爆炸事故调查组

2024年11月18日

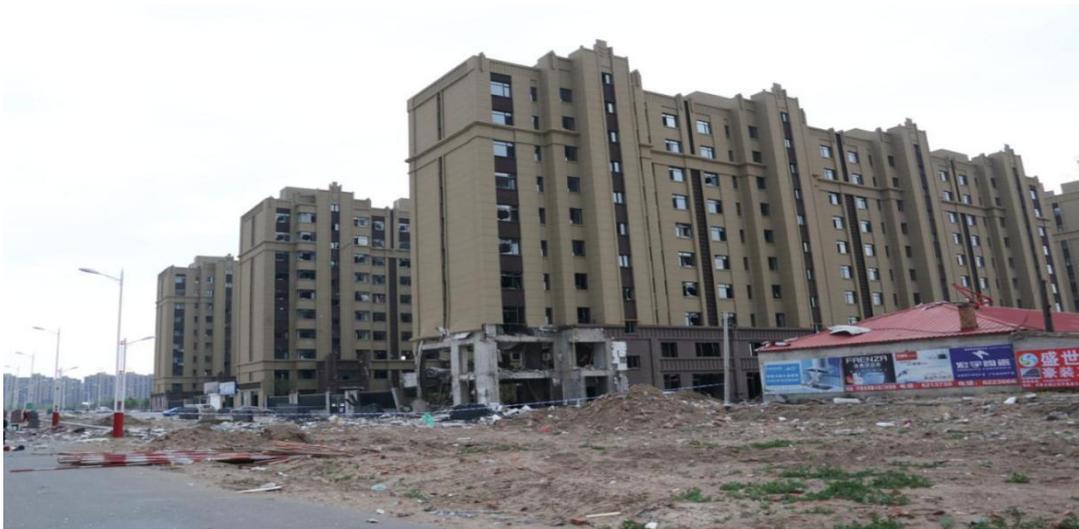
图 1

事故现场位于开鲁县开鲁镇北港小区20<sup>#</sup>楼1单元商铺。地理坐标:东经:121°18'2.88",北纬:43°35'35.72"。20<sup>#</sup>楼东侧为行人便道、绿化带、城市道路。该楼体为钢筋混凝土框架结构。商铺地下室、一楼、二楼层高分别为4.1m、3.6m、

3.2m，东西 9.6m，南北跨度 15m，总建筑面积 360.15 m<sup>2</sup>；楼上 3 层至 10 层为住宅楼。20<sup>#</sup>楼建筑北侧 17m 处有一栋砖结构彩钢瓦顶单层三角顶房屋。南侧 30m 处为该小区 21<sup>#</sup>楼 10 层住宅楼。（见图 1）

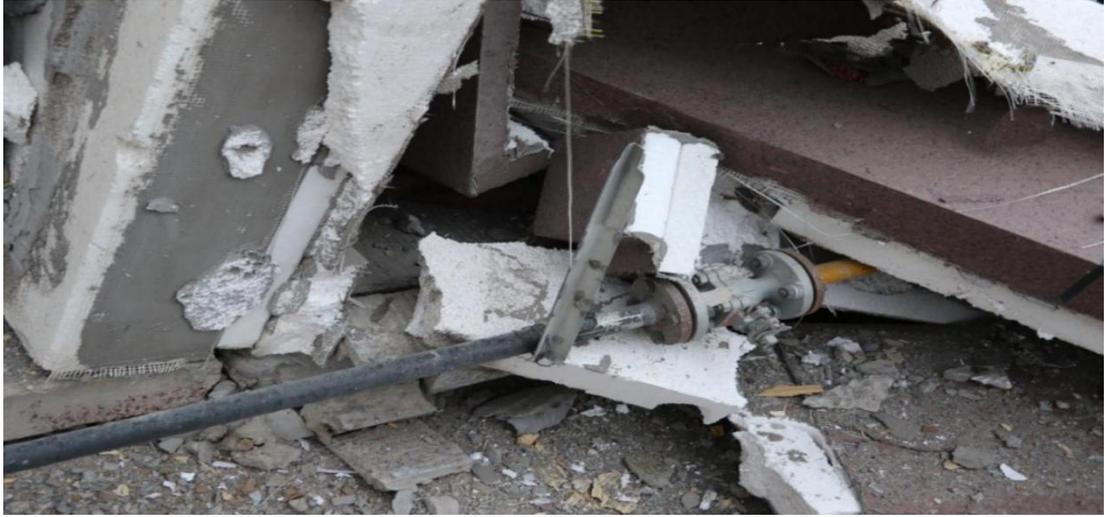
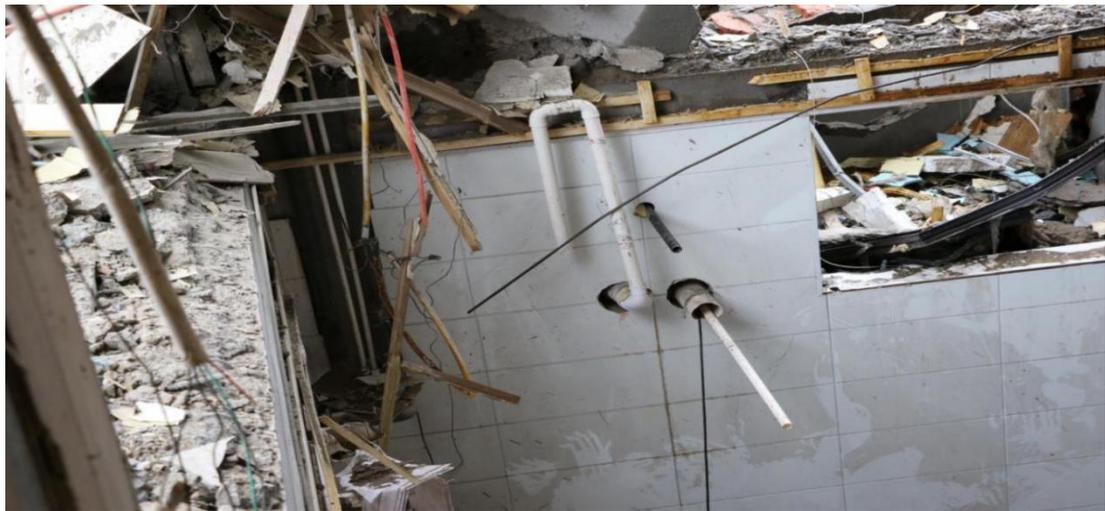
经现场勘验，爆炸造成商铺外墙，地下室、一楼、二楼顶棚，内饰及门窗损毁，二楼底板东侧钢筋混凝土外梁断裂向东抛出，爆炸现场周围可见爆炸抛掷出的建筑碎块、家用电器设备及瓦砾。爆炸波及小区内 159 户门窗不同程度受损，小区外平房 8 户、楼房 12 户部分玻璃震裂。爆炸房屋北侧可见自三楼下挂的已断裂的黄色燃气管道，东北角有南北方向长 11.10m 断裂燃气管道，一端安装进入地下室，在地下室露出约 60cm，未封堵，呈敞口状态。室外地面管道上有一阀门，阀门呈开启状态。（见图 2、图 3）。

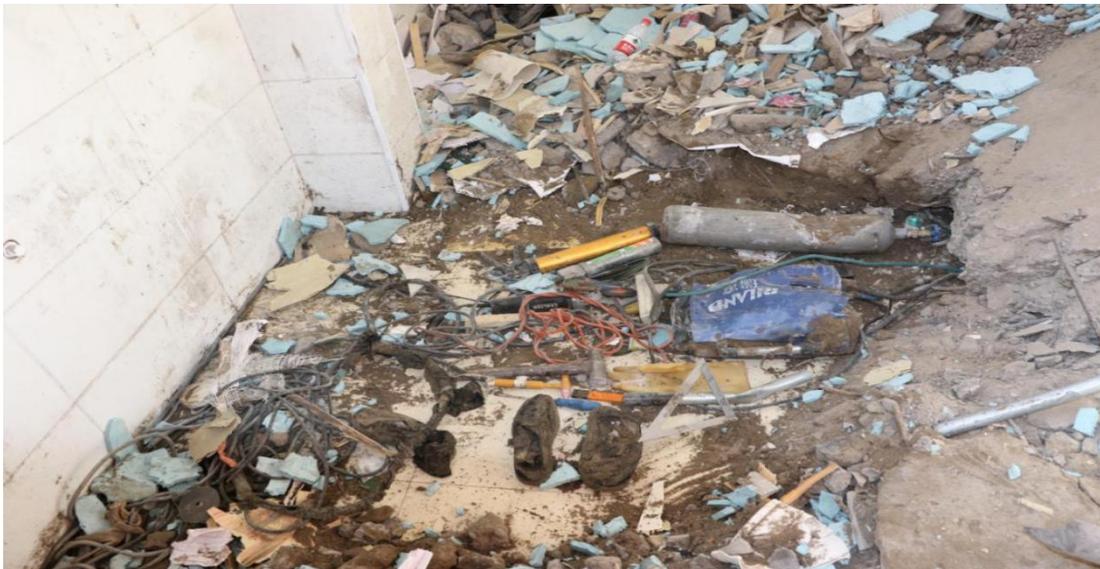
图 4

通过 5 月 24 日至 28 日对爆炸房屋的清理，人员通过西邻商户房屋地下室进入到爆炸房屋地下室。两商户地下室间砖混墙体呈发射状向西侧商户房屋坍塌。爆炸房屋地下室顶及丁字梁断裂。

地下室西室西南侧堆有成件或散落啤酒；东侧房间距北墙 3m 靠东墙有一双灶天然气灶，北侧靠柱有一折叠铁梯；距南墙

5.8m、距西墙 1.8m 处发现一不锈钢煮锅；东间西侧中间柱北侧有一提升通道，内有二根提升用钢丝绳；东房间距北墙 2.4m、东墙 2.4m 处发现数条深色烧坏衣服碎片。此点向南 1m，发现一汽车电子车钥匙（带钥匙环）、一块带血迹 PVC 片、数米防水线、一把绿把十字螺丝刀、一把带线氩焊喷嘴（焊枪）、一个密封胶枪、一把全铁质锤子、一把角磨机及数块角磨片、一个带线插座与带线插头相连；在此向南邻近位置，距东墙 1m 处，发现焊机（砸扁）、一氩气瓶（砸凹，瓶阀及减压阀处于开启状态）、一个红色壁纸刀片盒、一只布鞋（内有一只黑色男丝袜）、一只胶枪。地下室东南角处发现一部手机（未发现烧灼痕迹）、一把活口板子、一把内六角板子。（见图 4）

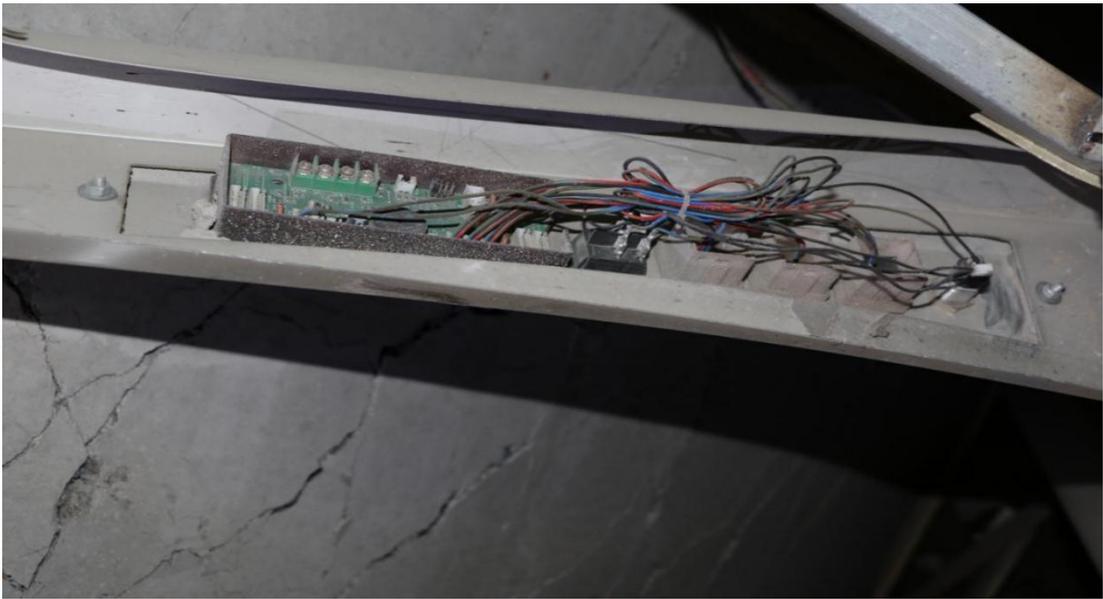
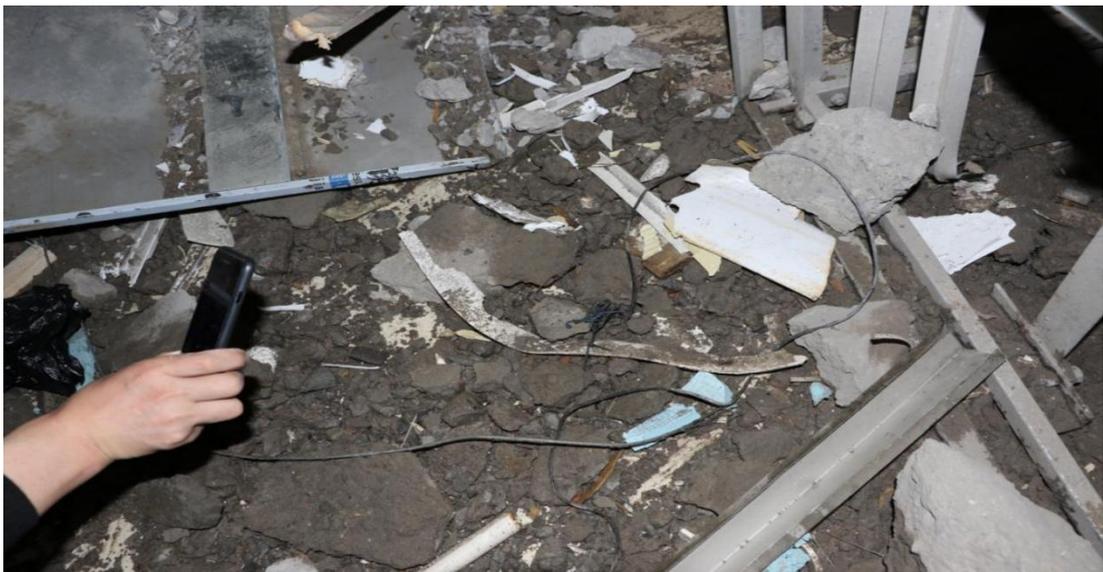
在地下室东屋西侧掉落楼板下方，安装有一提升机（卷扬

机和配电箱在二楼，分别向东侧和东南侧位移 1m 和 1.5m，呈翻转状态），信号线与提升机完全脱落并局部有烧焦迹象；其南侧发现一个整张和二个半张白钢板、一把铁剪。（见图 5、图 6）

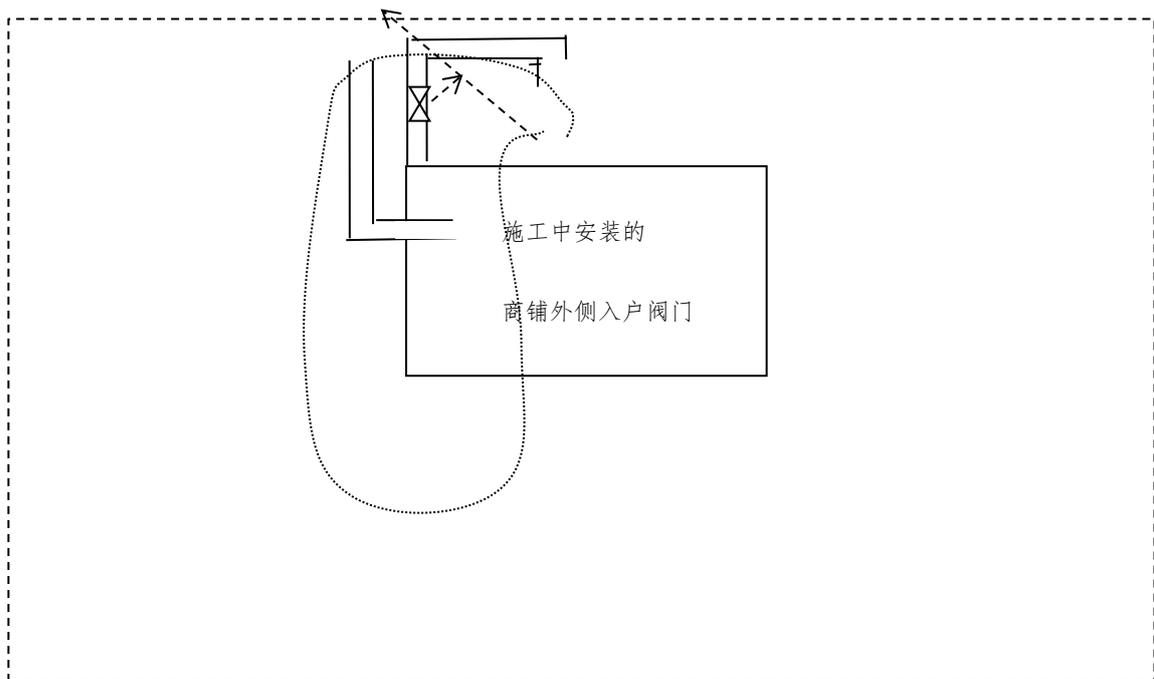
20<sup>#</sup>楼)。2020年4月26日至4月27日，该商铺进行了地下室燃气管道改造工程施工。引入商铺的天然气管道，在北港小区20<sup>#</sup>楼1单元入户主管道的末端接入，控制改造燃气管道的上游阀门为20<sup>#</sup>楼的主阀门。商铺改造的天然气管道上游阀门被打开，以至于商铺改造的天然气管道在没有验收的情况下就通入了天然气，室外通往商铺地下室的进户燃气阀门处于开启状态，地下室燃气管道末端没有安装封堵，导致天然气泄放，燃气直接进入地下室，通过室内楼梯口，由地下室扩散到一楼、二楼，形成爆炸性混合气体。2020年5月21日下午，鑫源电焊厂员工在商铺地下室正准备给地下室通往一、二楼的传菜电梯用白钢板进行封口作业期间，因传菜电梯外呼控制板线路产生电火花，引起爆炸。
