黑龙江省燃气协会燃气安全知识大讲堂

城镇燃气安全生产典型事故案例分析

授 课 人：黄朝霞（高级工程师）

2025年7月5日

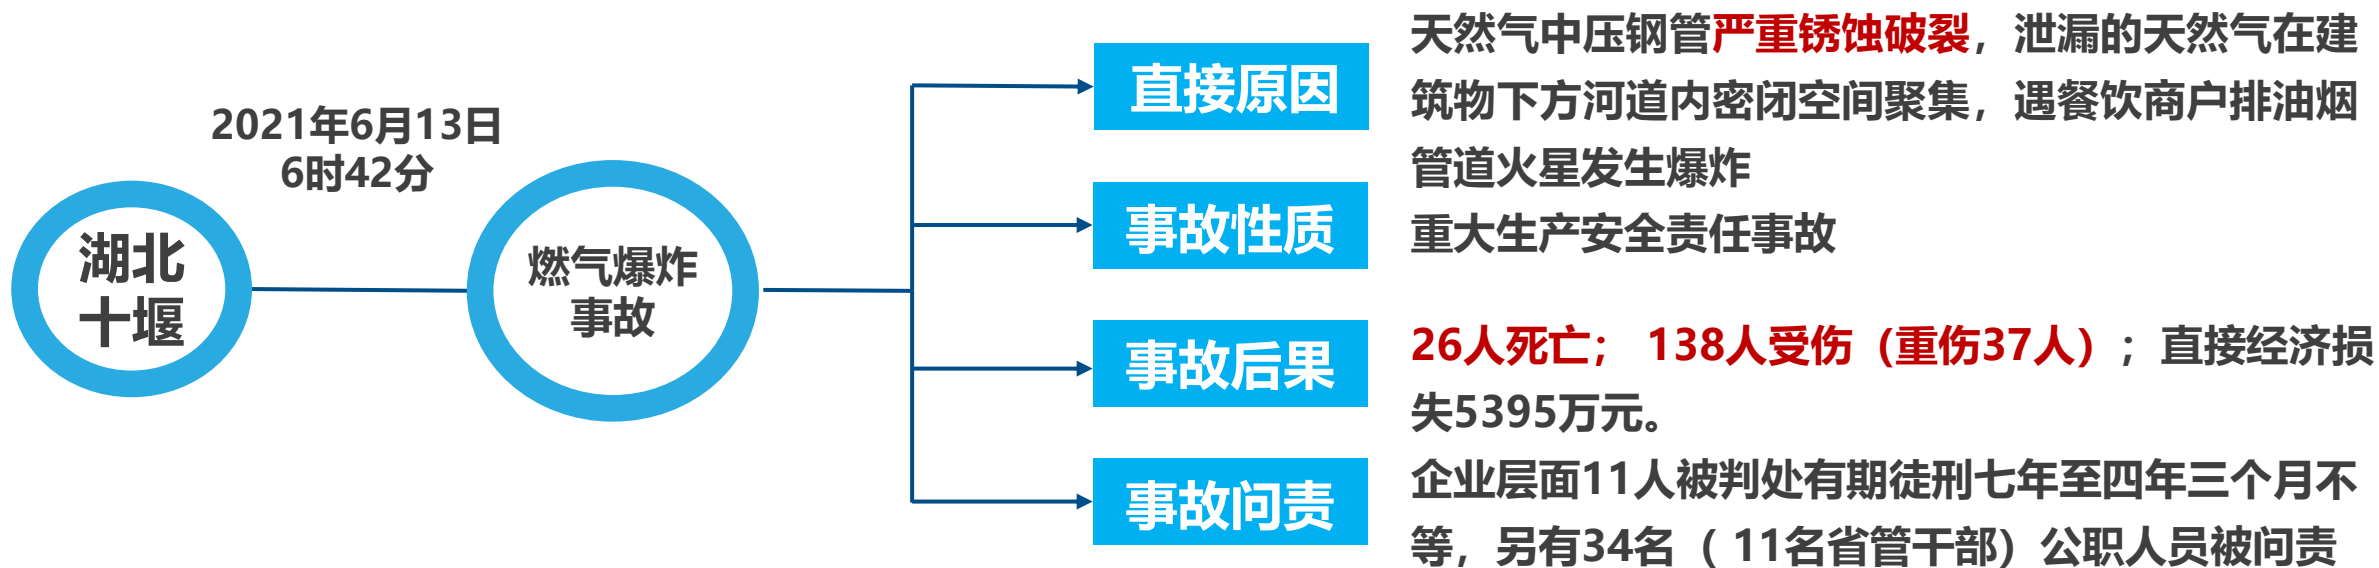
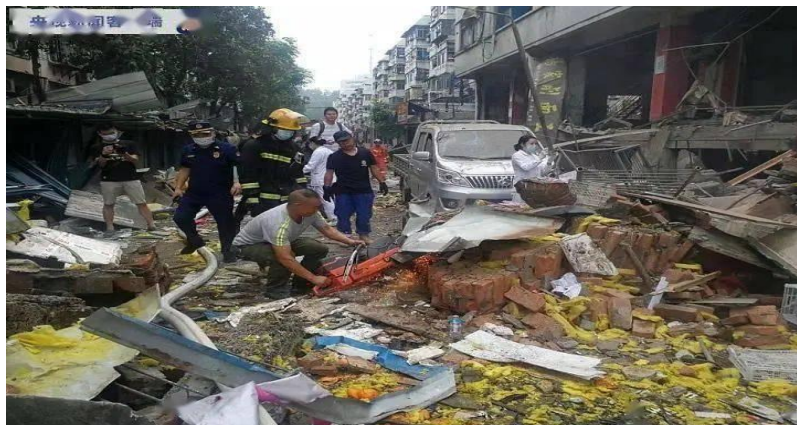
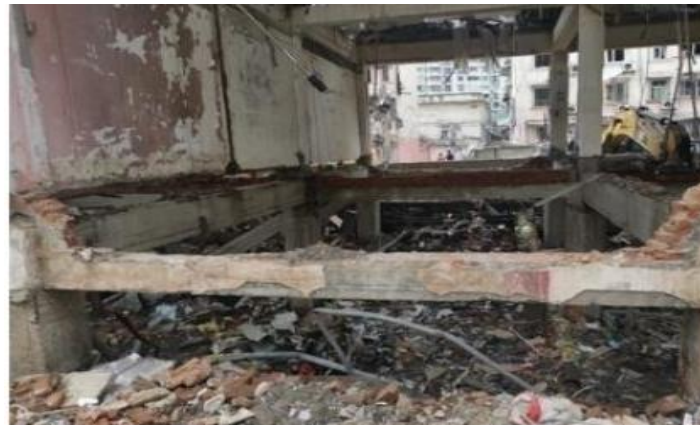
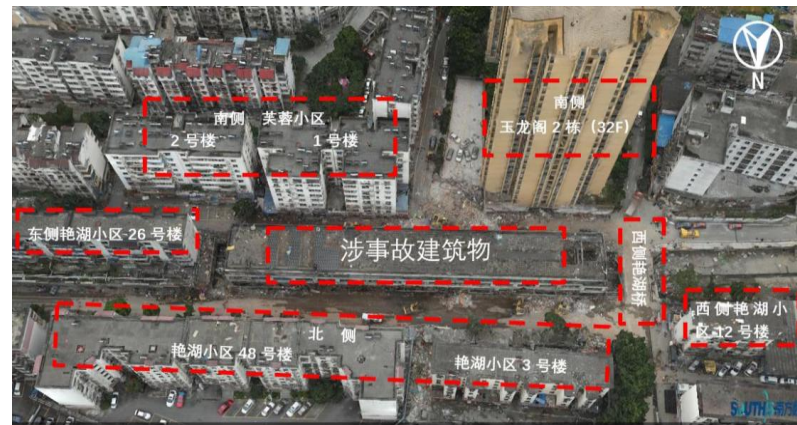
(一) 十堰“6·13”燃气爆炸事故——管道老化锈蚀破裂

这是一起重大生产安全责任事故，直接原因是管道严重锈蚀破裂后引发燃气泄漏爆炸

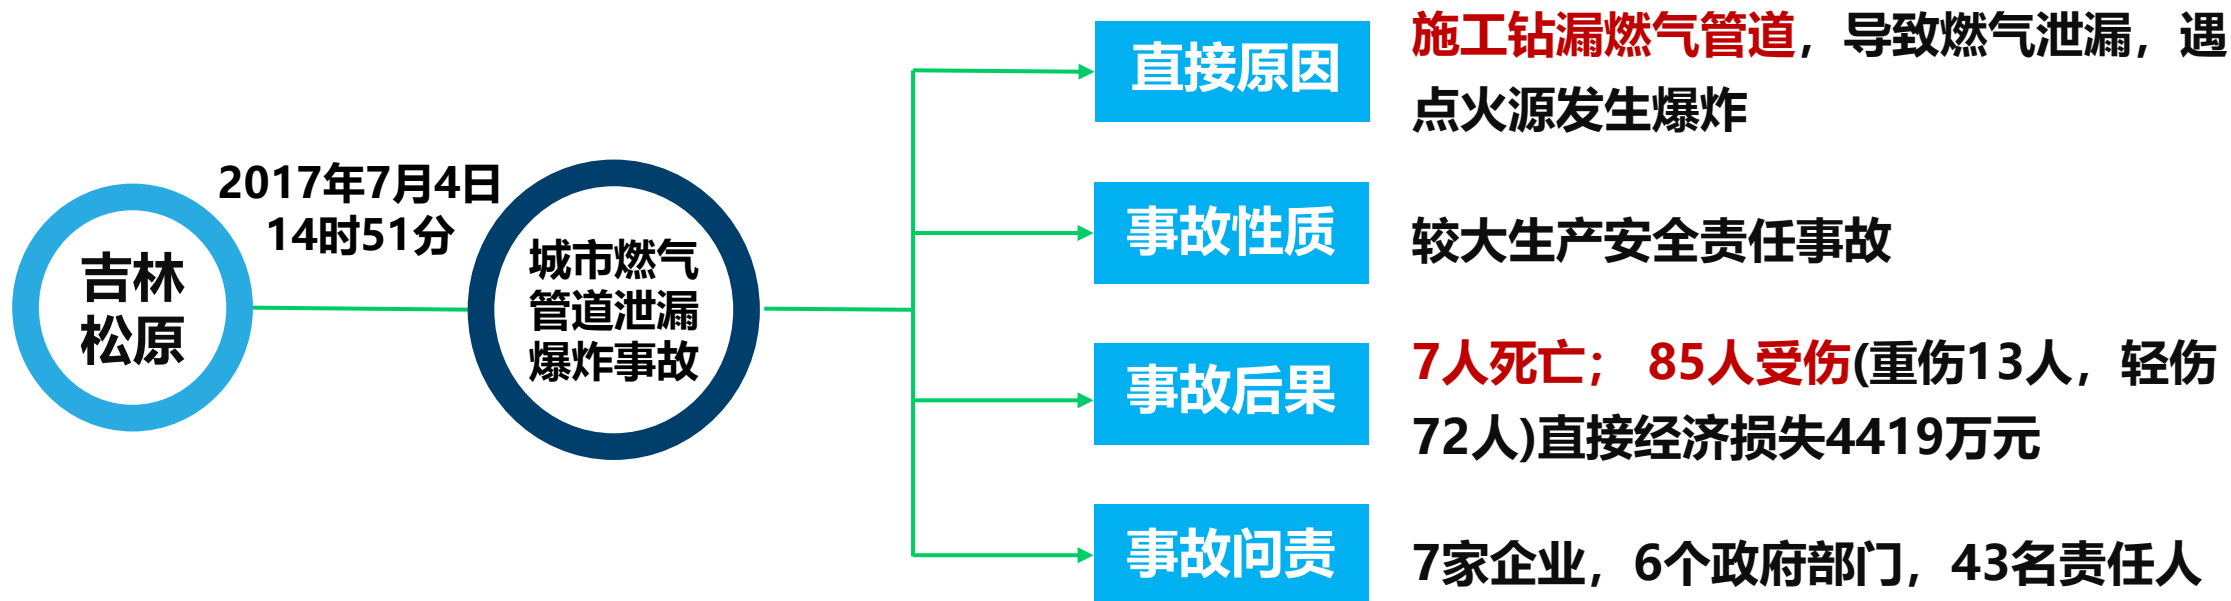
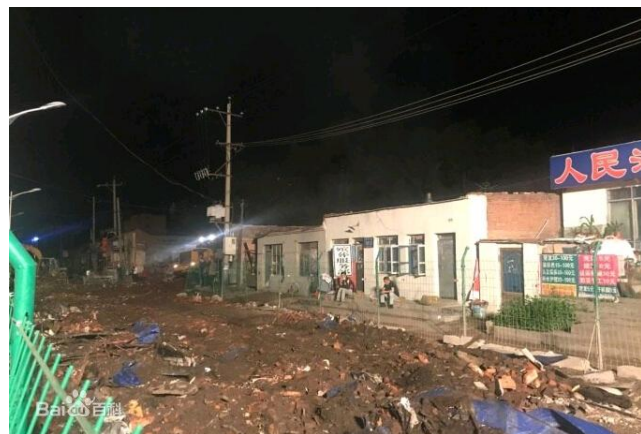
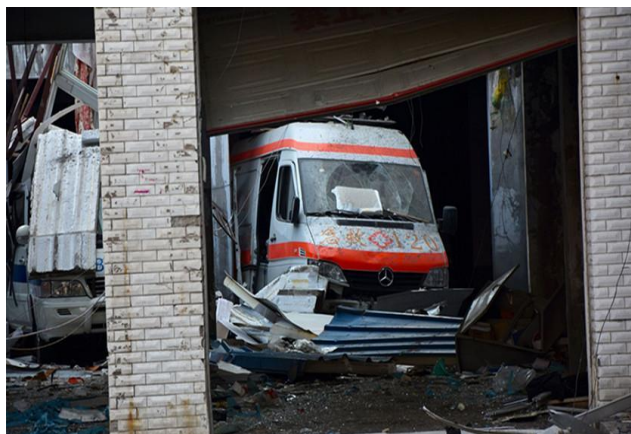
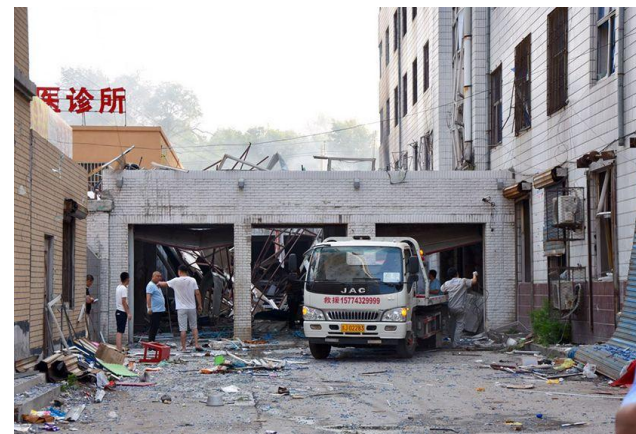
(二) 吉林松原 “7·4” 燃气爆炸事故——施工外力破坏

这是一起由于施工破坏燃气管道引发的燃气爆炸事故。

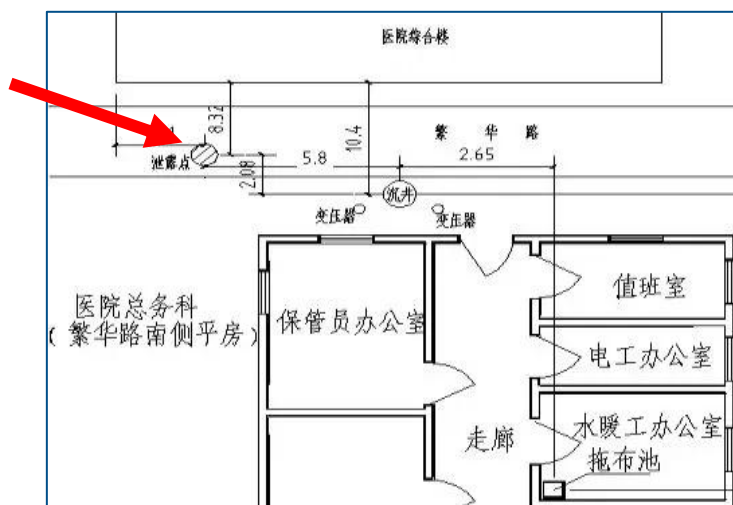
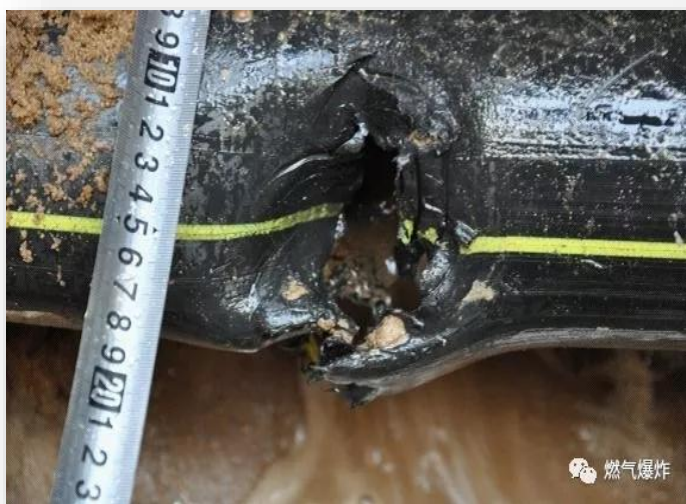
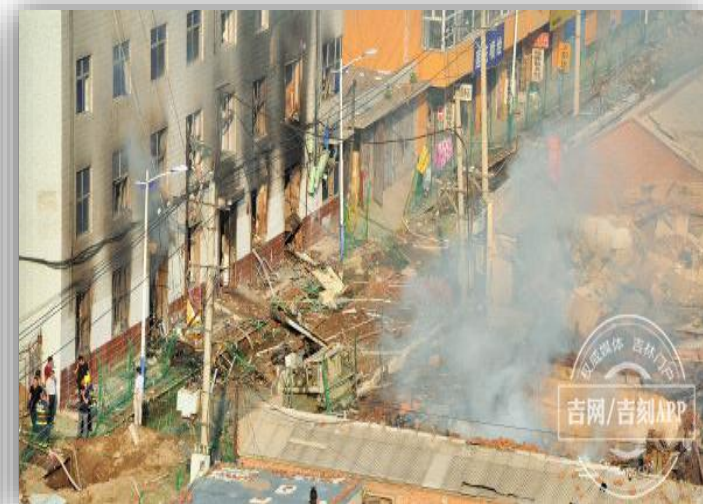
- ◆ 广发公司在对松原市繁华路道路改造工程实施基坑支护施工时，旋喷桩机将浩源燃气公司DE110管道(工作压力0.3MPa，埋深3.9m)贯通性钻漏，造成天然气大量泄漏，扩散至道路南侧的松原市人民医院总务科平房区和道路北侧的医院综合楼内，积累达到爆炸极限。
- ◆ 医院总务科平房内的天然气遇随机不明点火源发生爆炸，爆炸能量瞬即波及并传递引爆泄漏点周边区域爆炸气体，导致总务科平房区、综合楼及周围部分房屋倒塌、起火燃烧及设备设施毁损，造成人员伤亡。

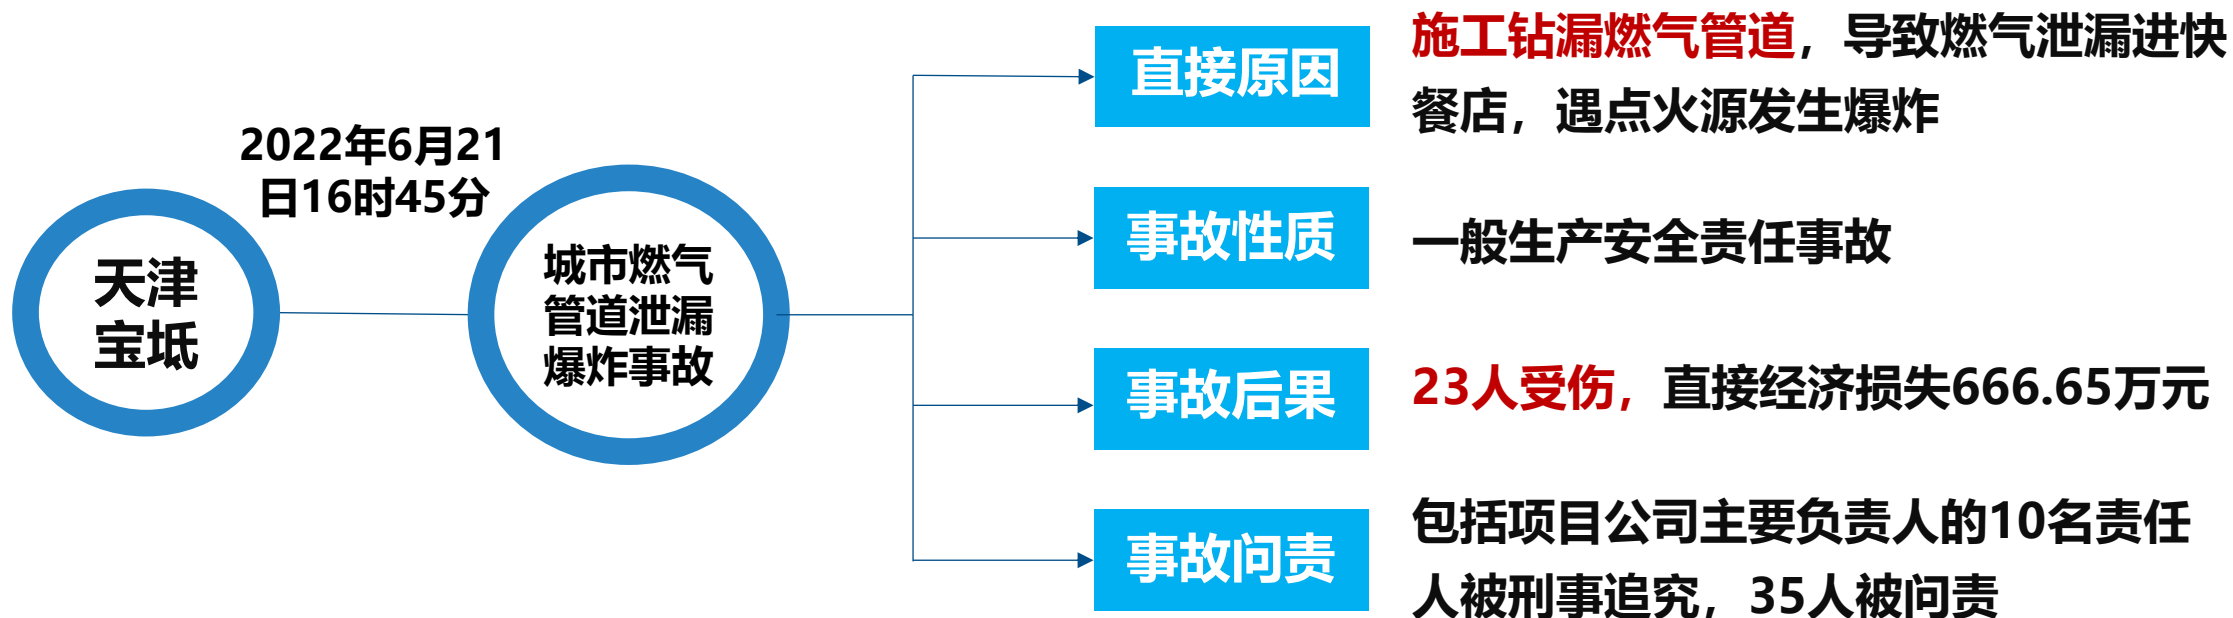
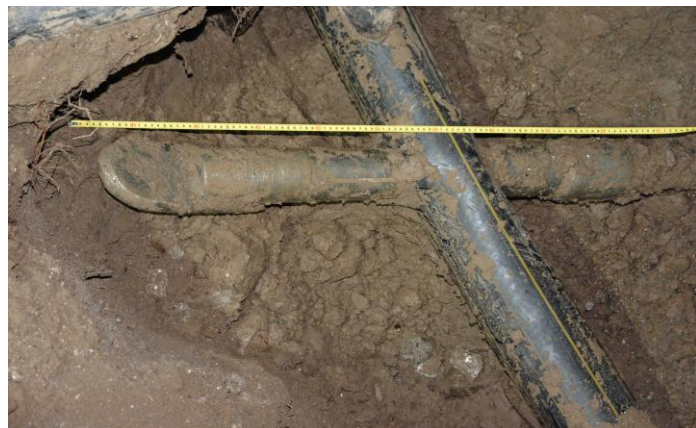
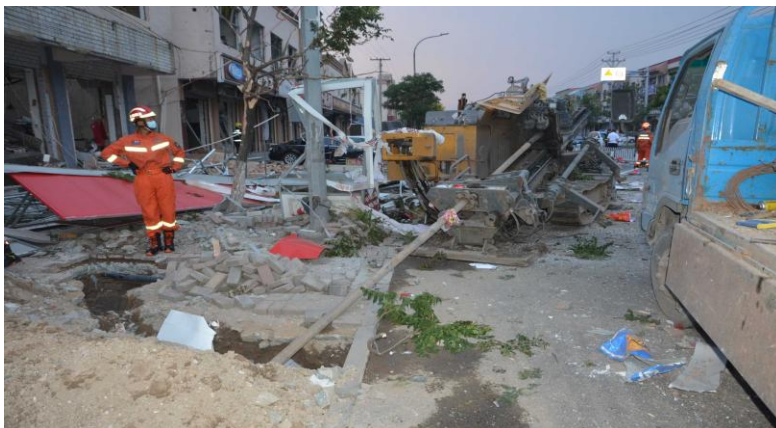
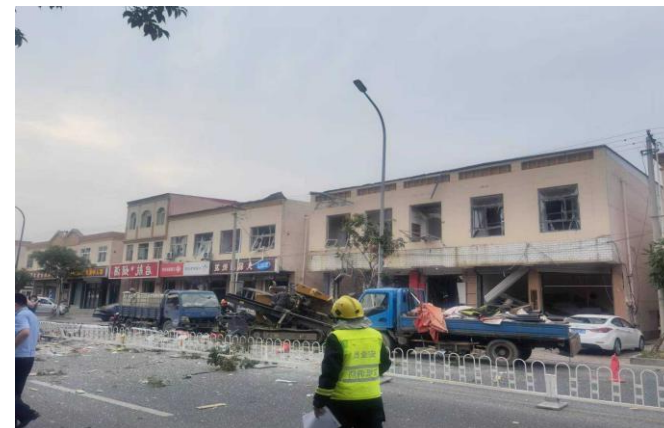
(三) 天津北城东路“6·21”燃气闪爆事故——施工外力破坏

这是一起由于施工破坏燃气管道引发的燃气爆炸事故

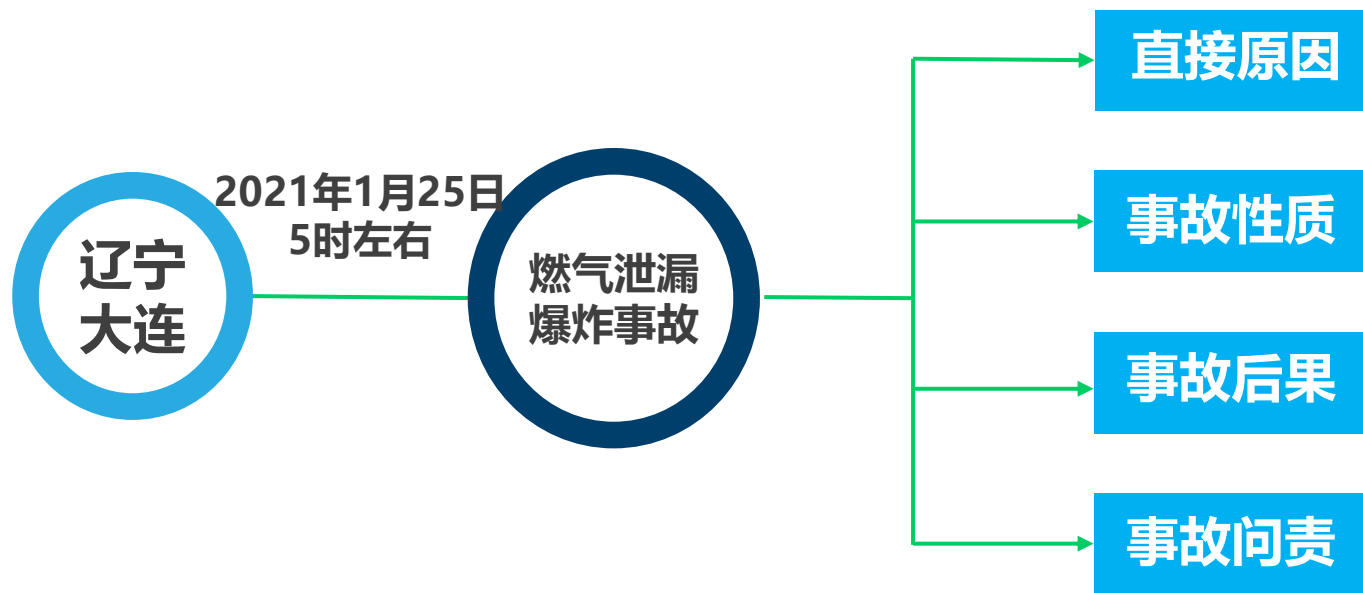
(四) 大连“1·25”燃气爆炸事故——施工质量缺陷

这是一起由于燃气管道施工质量缺陷，且受压导致焊口开裂引发的燃气爆炸事故。

管道上方附加**垂直载荷**是导致管道环焊缝起裂的直接原因。管段底部缺乏土壤支撑，造成局部悬空，焊缝处**缺失防腐层、未设计阴保措施以及焊缝局部未焊透**，载荷作用造成焊缝脆性断裂，泄漏遇明火先后发生两次爆炸。

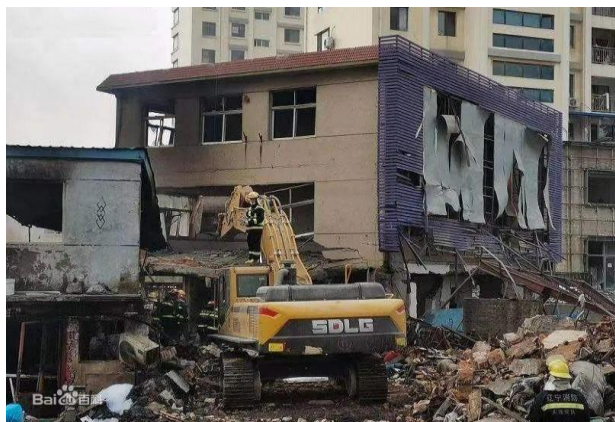
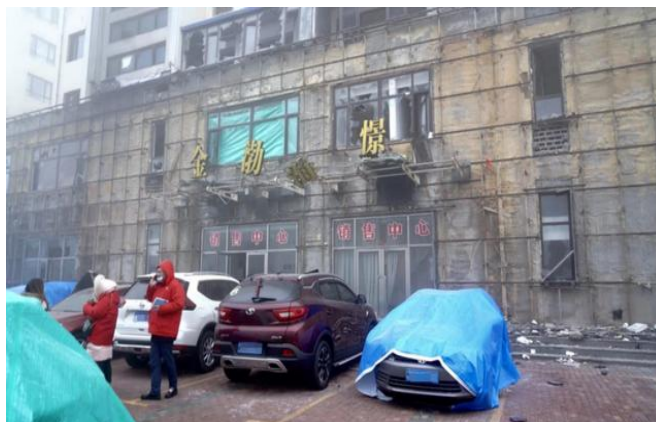
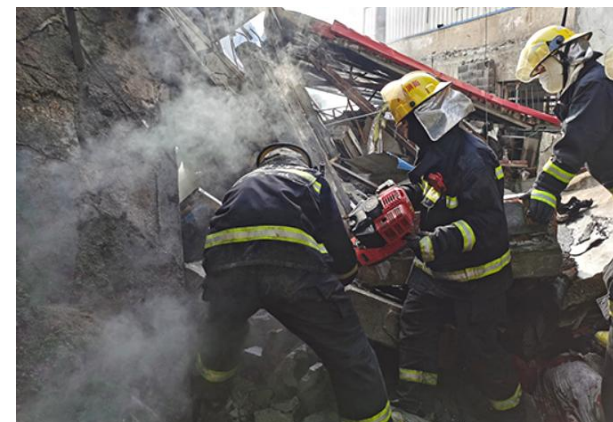
- ◆ 1月24日22时-23时，大连一小区附近中压管道出现断裂，导致大量天然气开始泄漏，并通过地下电缆线套管扩散，从电缆线通道、地下井、地下管道溢出，分别在停车场内部分车辆底部、居民楼一至二层外墙理石框架空间内和东侧 150 米处的汽车美容维修中心二层小楼内聚集形成爆炸气体。
- ◆ 1月25日5时，小区居民王某在启动汽车时，居民楼一至二层外墙理石框架空间内燃气发生第一次爆炸，引起附近停放的三辆汽车起火、爆燃。
- ◆ 6 时 20 分左右，位于爆炸现场东侧 150 米处的汽车维修中心二层小楼内到达爆炸极限，遇明火后发生了二次爆炸，爆炸致贴邻建筑局部坍塌起火。

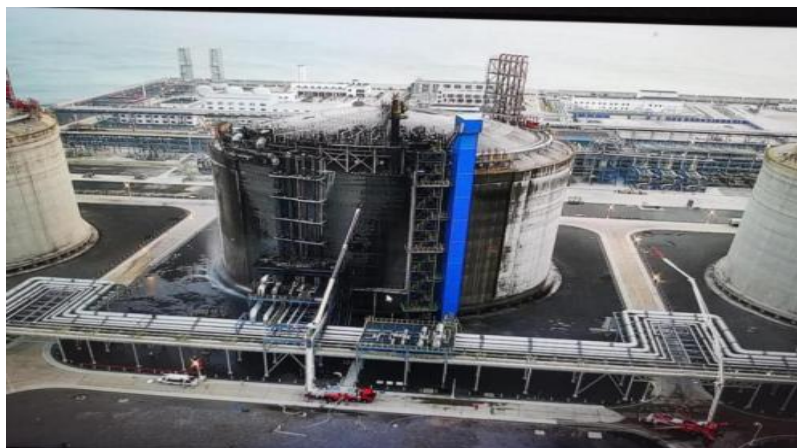
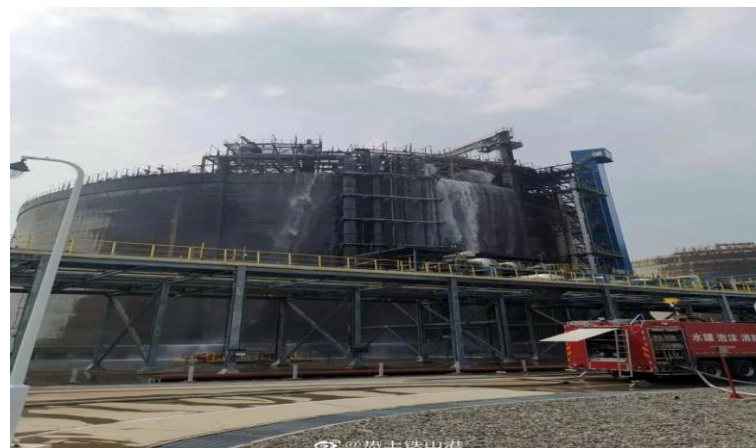
- ◆ 2020年11月2日上午，施工单位排作业人员进行TK-02储罐DN300富液装车分支管道甩头施工（即对TK-02储罐罐前二层平台LNG外输出管线动火施工作业，在原有DN300的低压泵出口总管上切除一段长500mm的短节后增加一个三通管道）。
- ◆ 接收站人员和施工方人员陆续到达作业现场后开始实施作业，现场人员在未执行仪表联锁工作票后续的审签、确认签字等一系列流程，在没有其他仪表工程师的监护情况下，独自操作SIS系统对0301-XV-2001阀门进行强制关闭操作，随即0301-XV-2001阀门开启，LNG开始喷射而出，后引发着火。

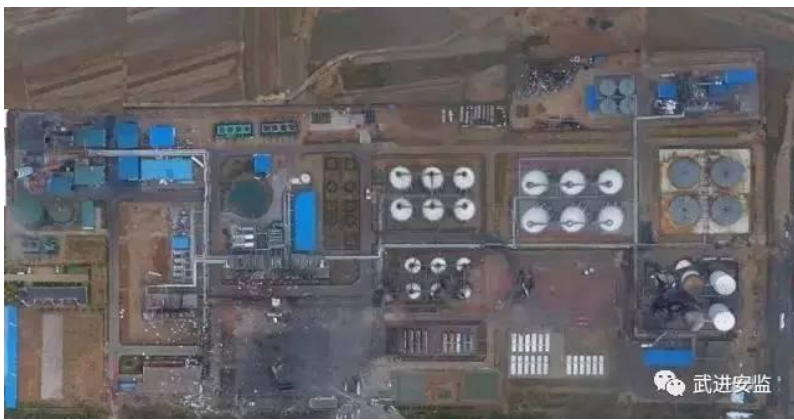
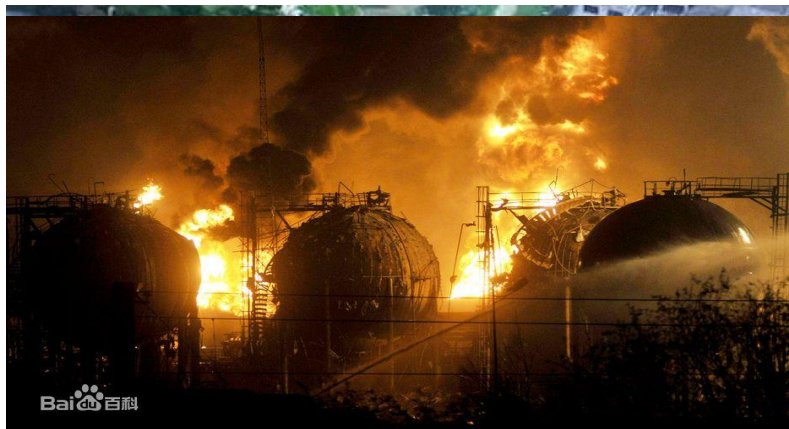
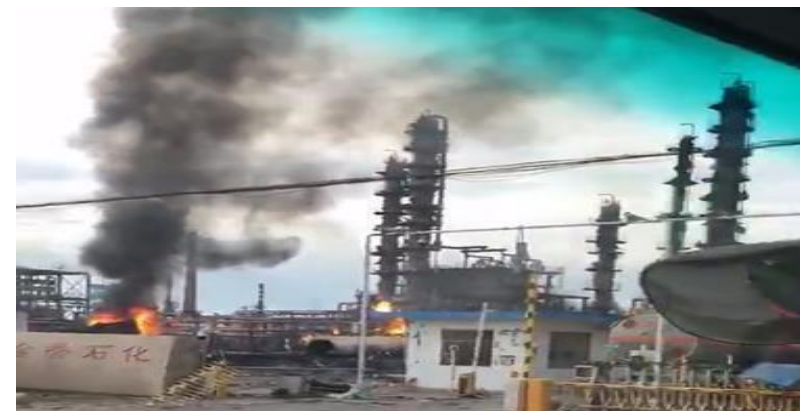
- ◆ 2017年6月5日0时58分，临沂金誉物流公司驾驶员唐某锋驾驶液化气运输罐车经过长途奔波、连续作业后，驾车驶入临沂金誉石化公司并停在10号卸车位准备卸车。
- ◆ 唐某峰下车后先后将10号装卸臂气相、液相快接管口与车辆卸车口连接，并打开气相阀门对罐体进行加压，车辆罐体压力从0.6MPa上升至0.8MPa以上。
- ◆ 0时59分，唐某峰打开罐体液相阀门一半时，液相连接管口突然脱开，大量液化气喷出并急剧气化扩散。正在值班的韩某国等现场作业人员未能有效处置，致使液化气泄漏长达2分10秒钟，很快形成爆炸性混合气体，遇到点火源发生爆炸，造成事故车及其他车辆罐体相继爆炸，罐体残骸、飞火等飞溅物接连导致1000立方米液化气球罐区、异辛烷罐区、废弃槽罐车、厂内管廊化验室等区域先后起火。

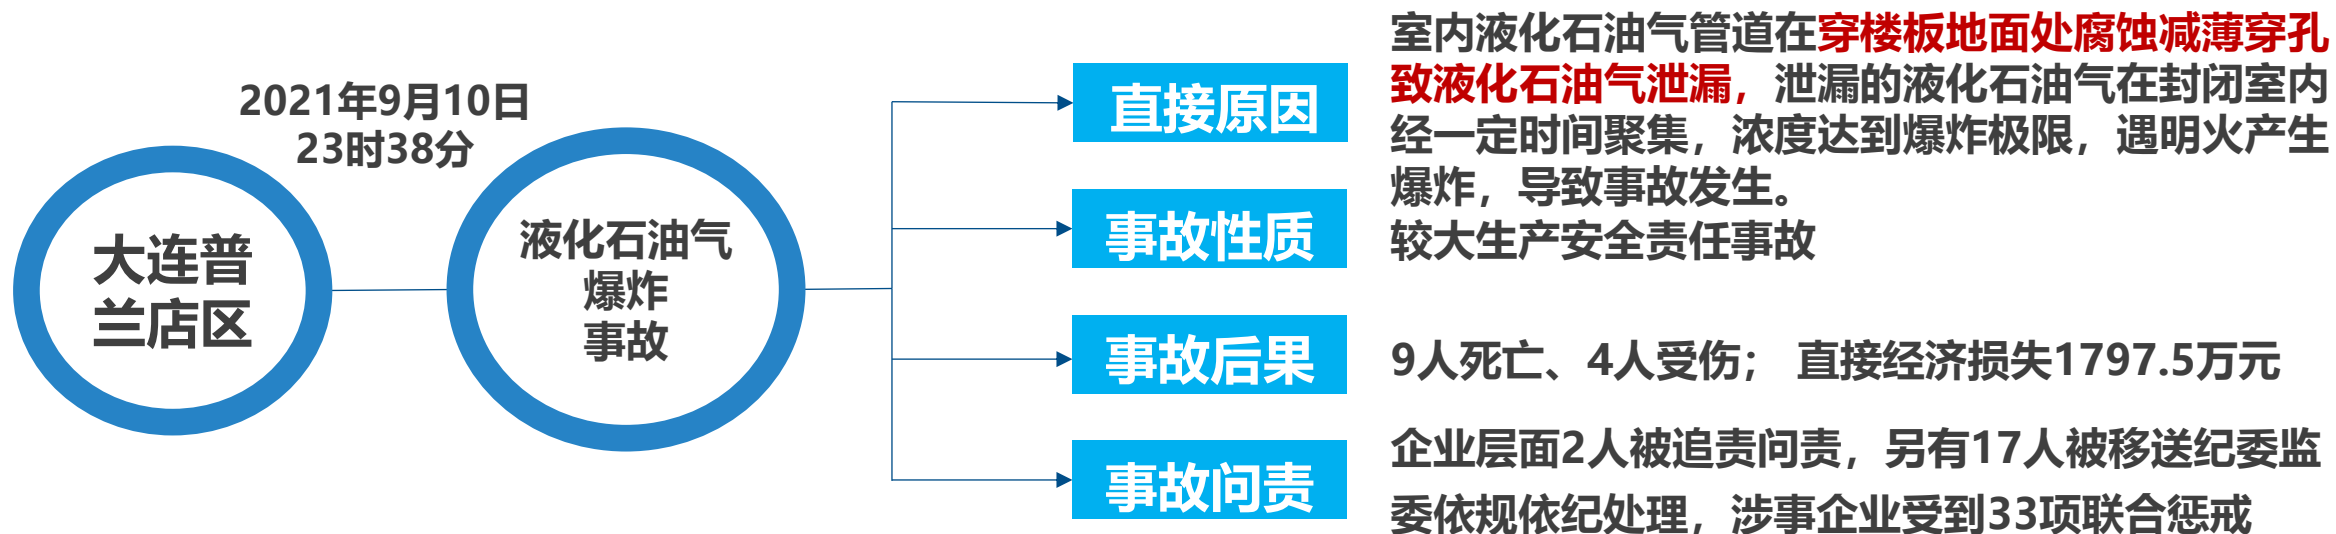
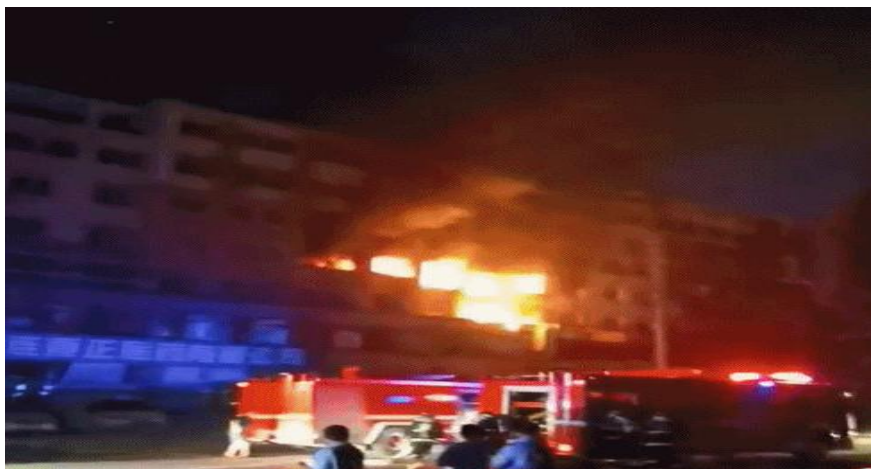
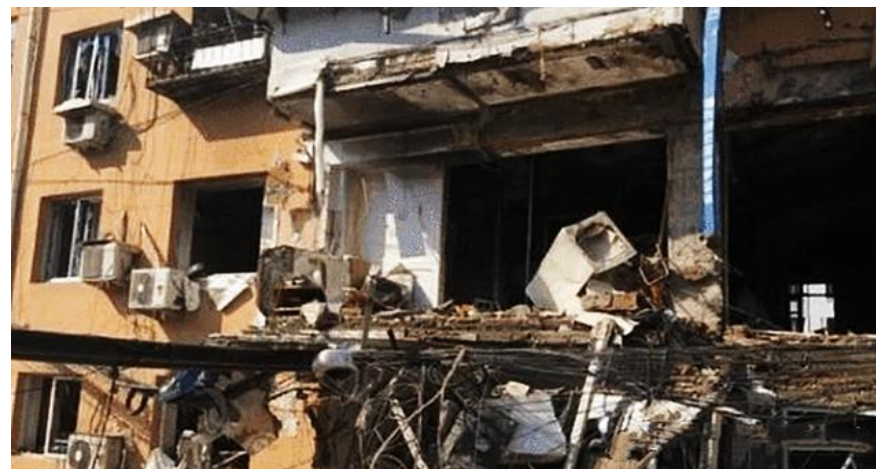
(一) 大连“9·10”管道液化气泄漏爆炸事故——户内管道腐蚀穿孔

这是一起由于户内管道腐蚀穿孔引发的液化气泄漏爆炸事故

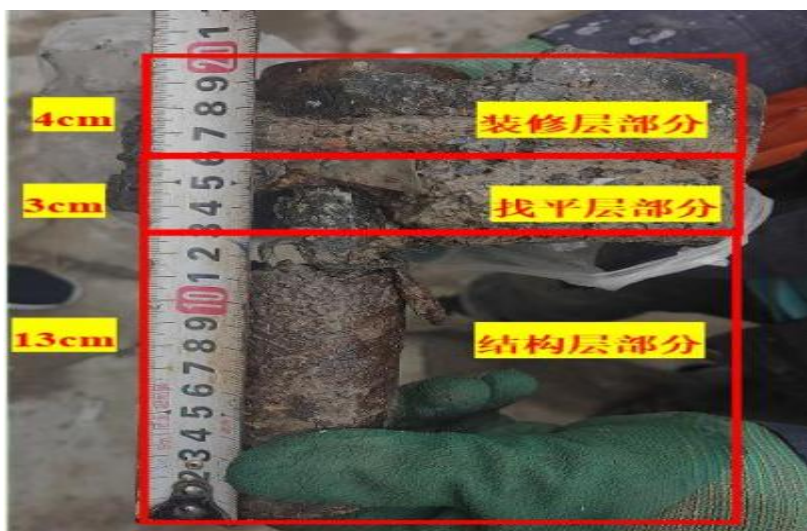
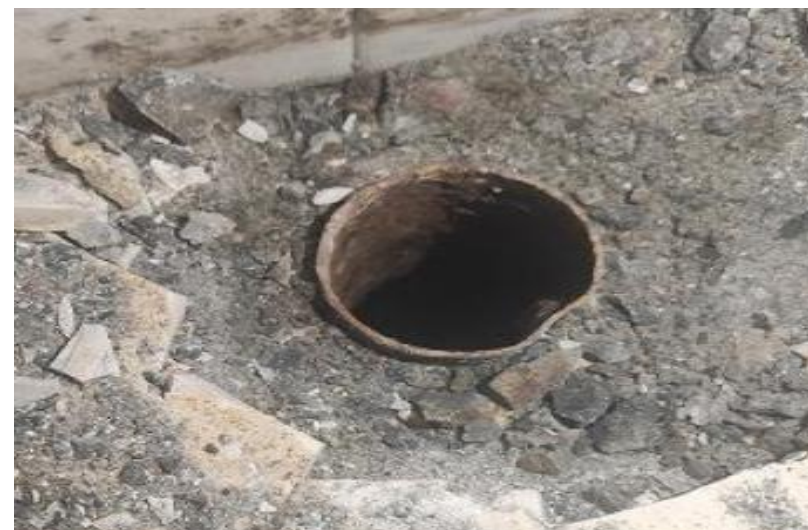
- ◆ 据事故楼5单元402室（发生爆炸事故的房间）业主陶某妻子反映，自2021年8月24日起发现家里有异味，因自家客厅和厨房窗户处于常开状态，气味不明显故没有在意。9月9日20时离家前往北京探亲，离家前将门窗关闭，9月10日23时38分许，陶某在点燃香烟的过程中产生明火引燃了爆炸性混合气体、造成爆炸。
- ◆ 爆炸冲击波致5单元402室客厅北侧窗槛墙向外倒塌，客厅东侧三堵间墙，西侧二堵间墙各向东西两侧倒塌，使402室与东侧6单元401室、西侧5单元401室成为贯通空间。402室厨房西侧楼梯间墙向西侧楼梯间倒塌。被爆炸击毁的窗框、玻璃碎片、室内物品碎片以402室为中心呈扇面形溅落于事故建筑南北两侧。爆炸使泄漏燃气燃烧，大火从四楼向五楼蔓延。

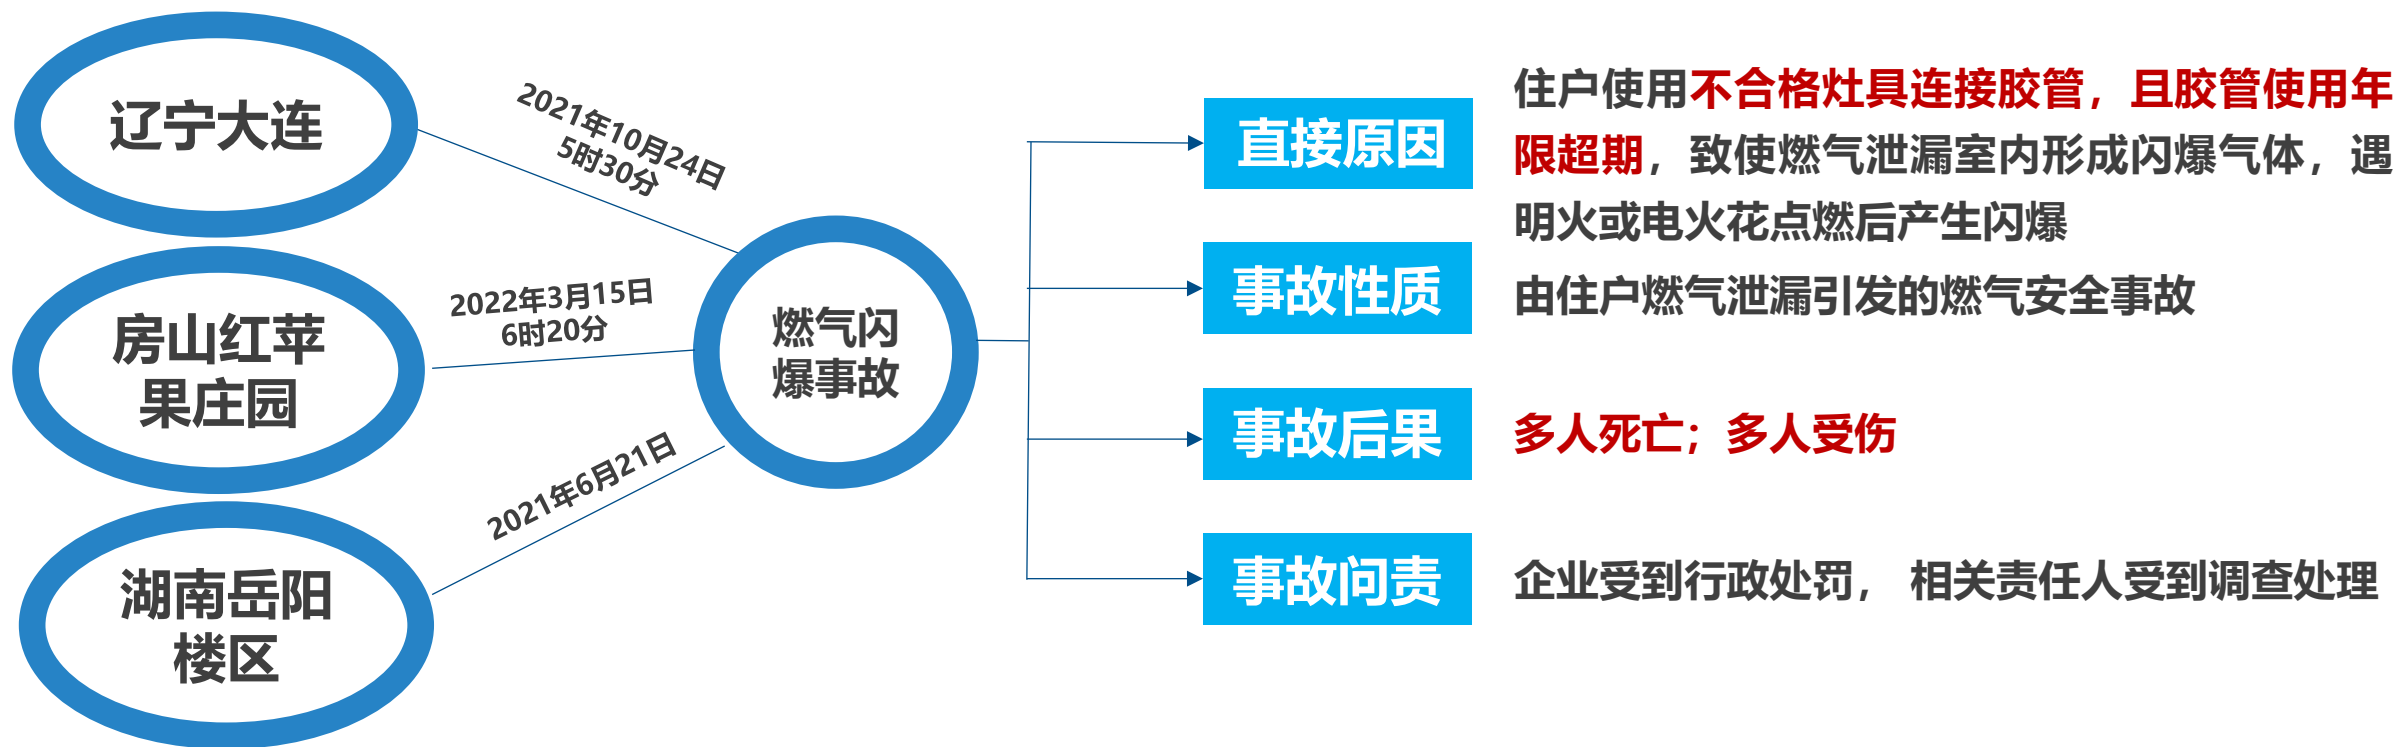
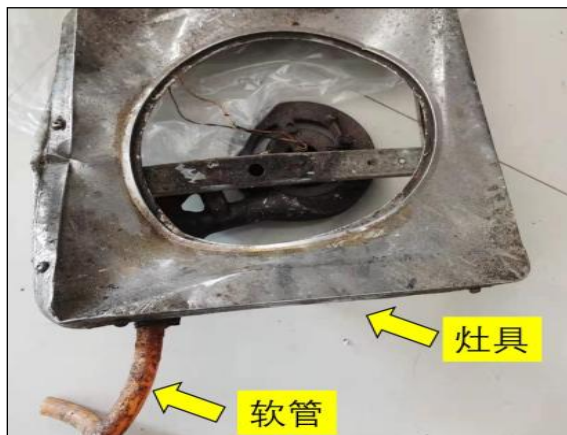
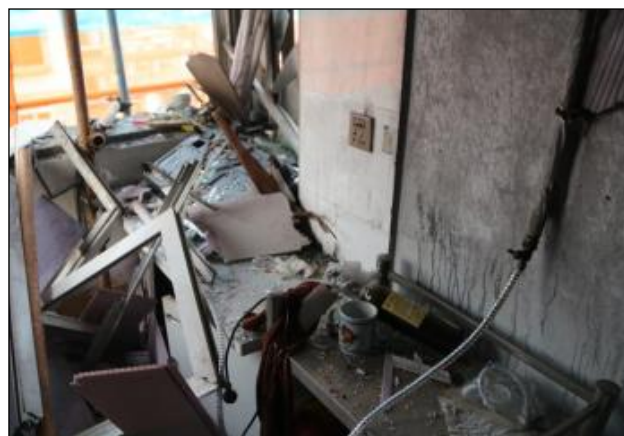
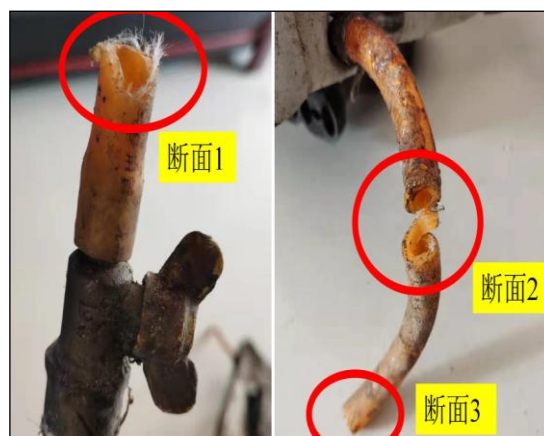
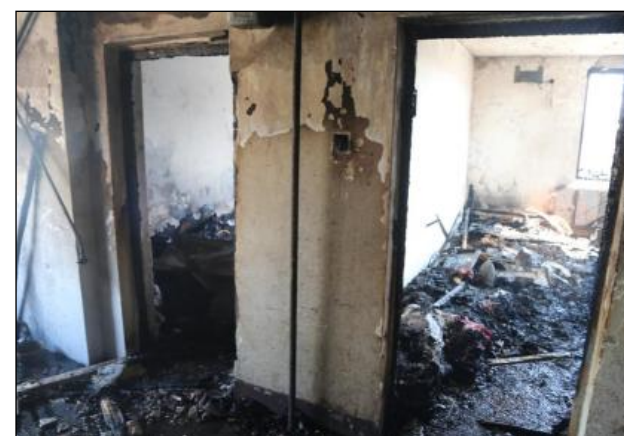
(二) 其它居民住户燃气爆炸事故——小胶管，大事故

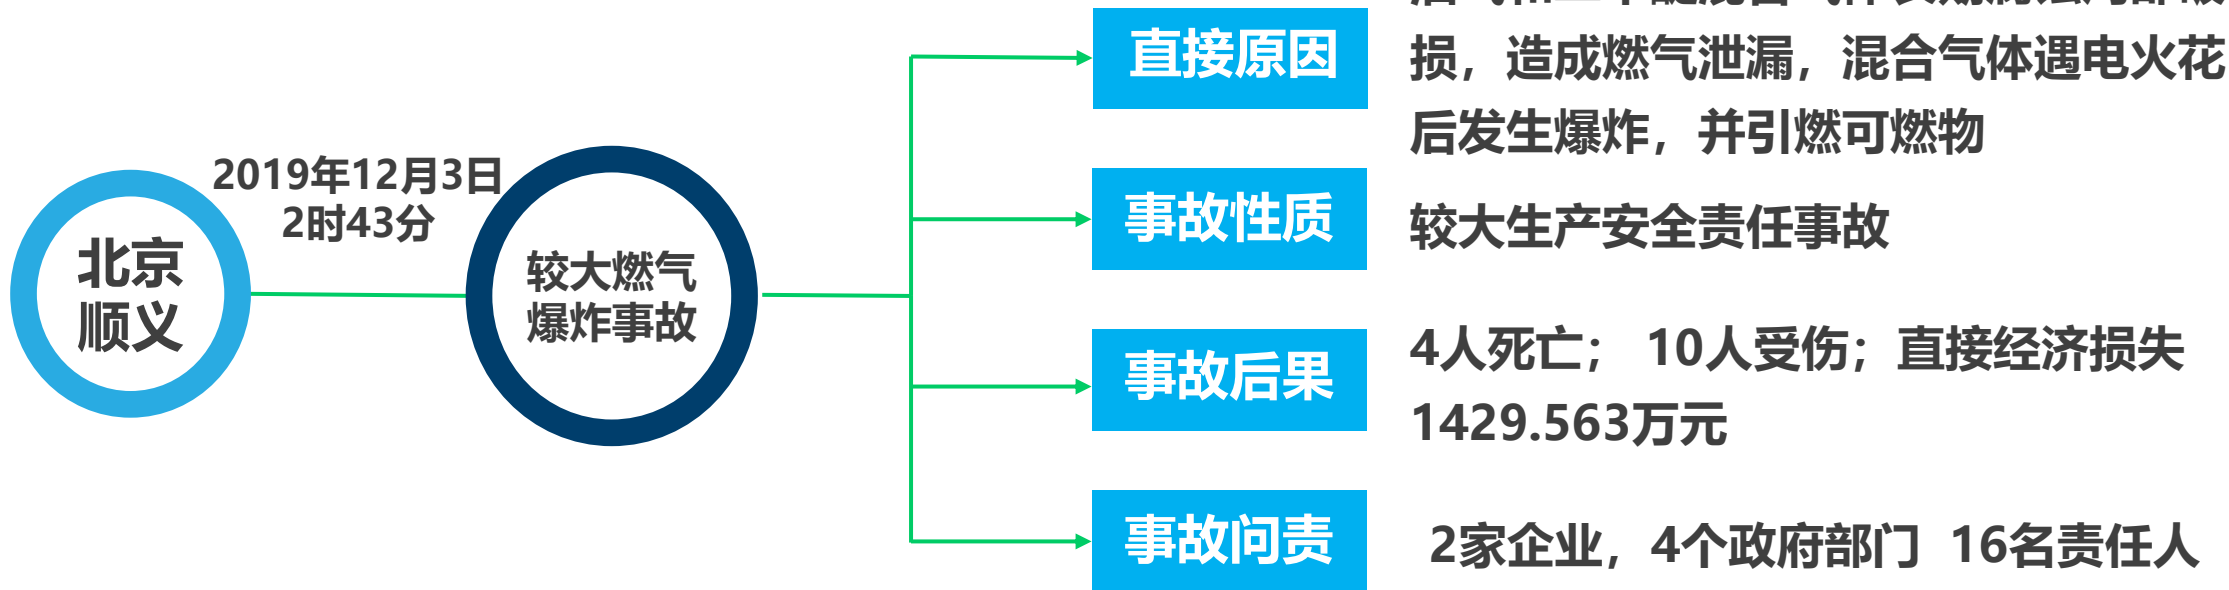
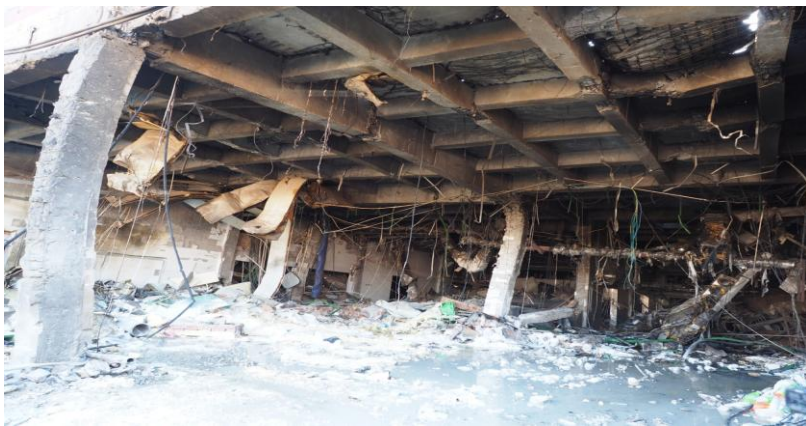
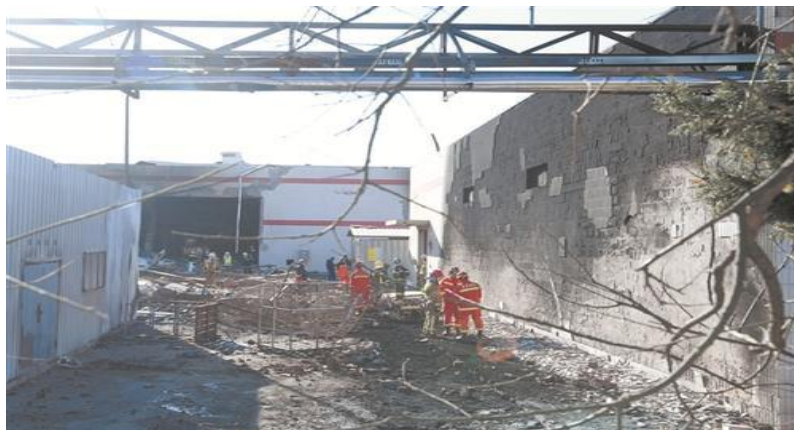
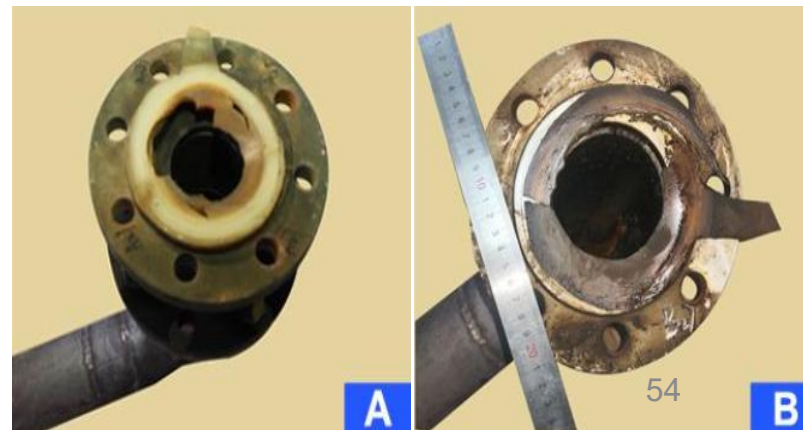
(三) 京日东大公司 “12·3” 较大燃气爆炸事故——**违规施工+二甲醚**

这是一起由于阀门法兰垫片腐蚀破损后孔引发的液化气泄漏爆炸事故。

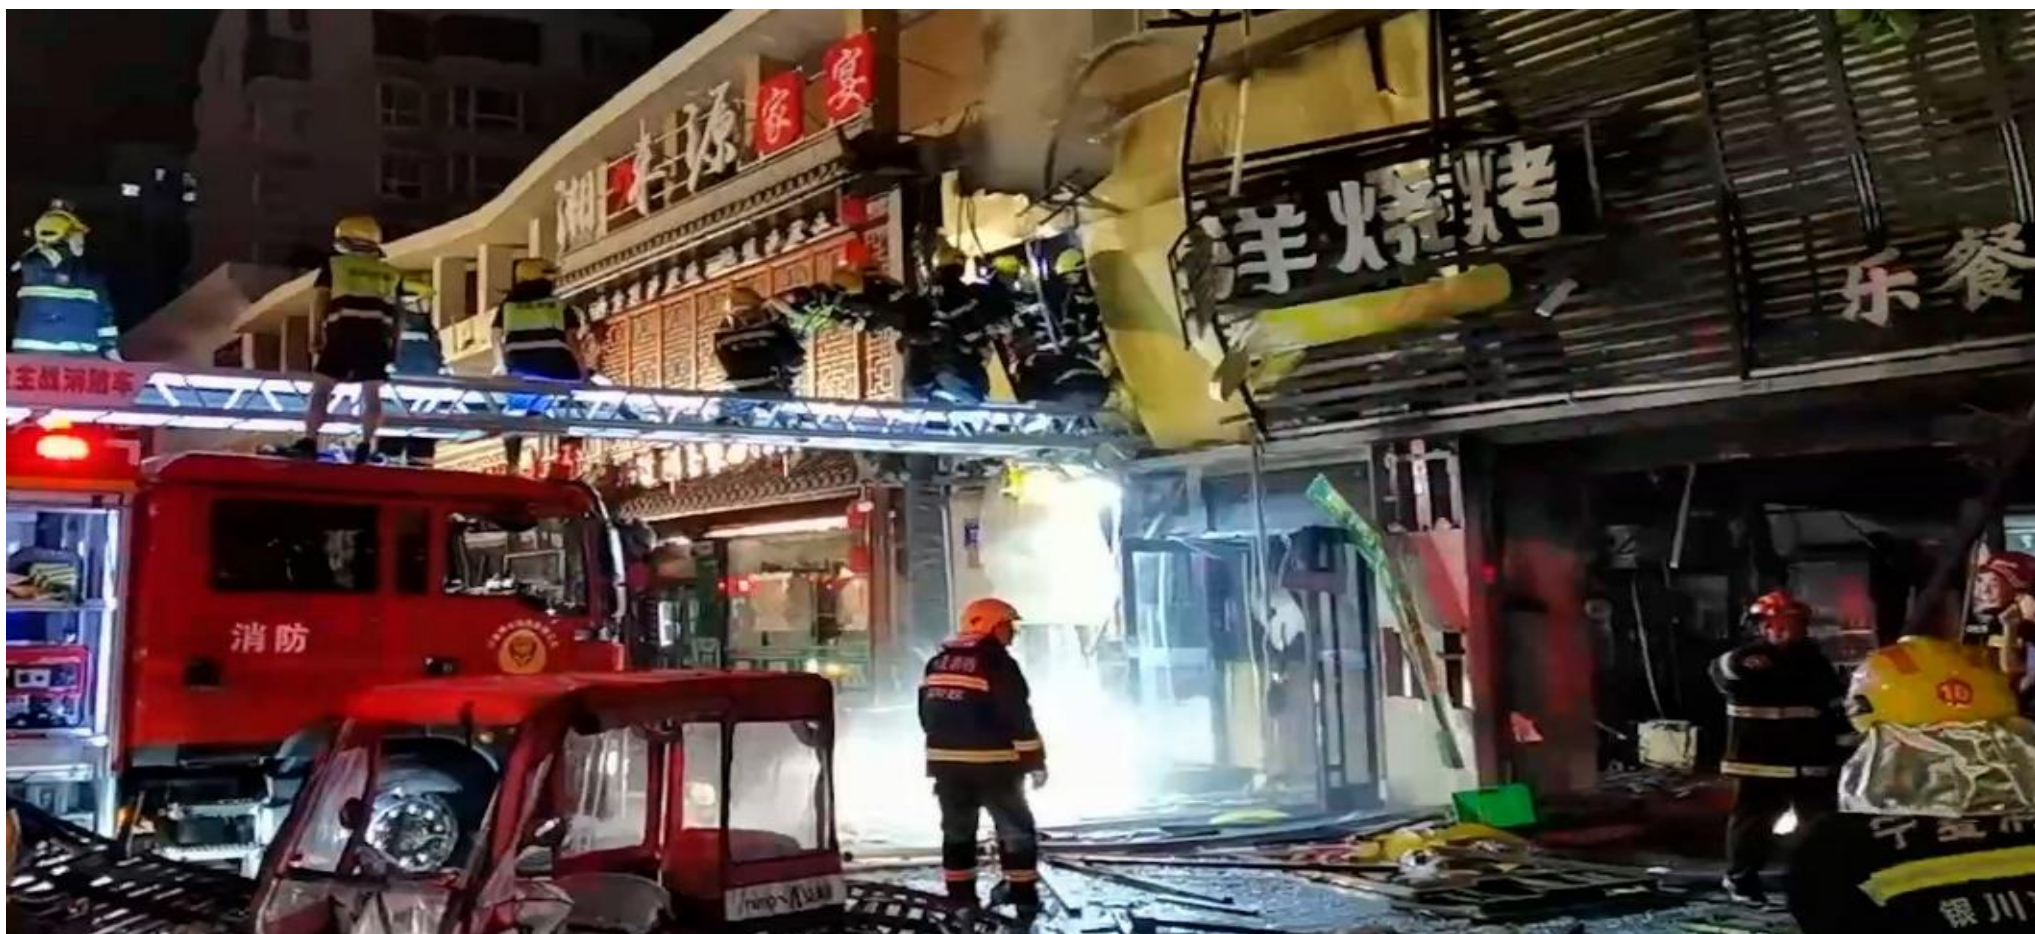
(四) 银川“6·21”燃气爆炸事故——液化气泄漏爆炸

2023年6月21日，宁夏银川一烧烤店操作间的瓶装液化石油气泄漏爆炸，造成**31人**死亡，**7人**受伤。
