黑龙江省燃气协会燃气安全知识大讲堂

城镇燃气安全生产典型事故案例分析

授 课 人：黄朝霞（高级工程师）

2025年7月5日

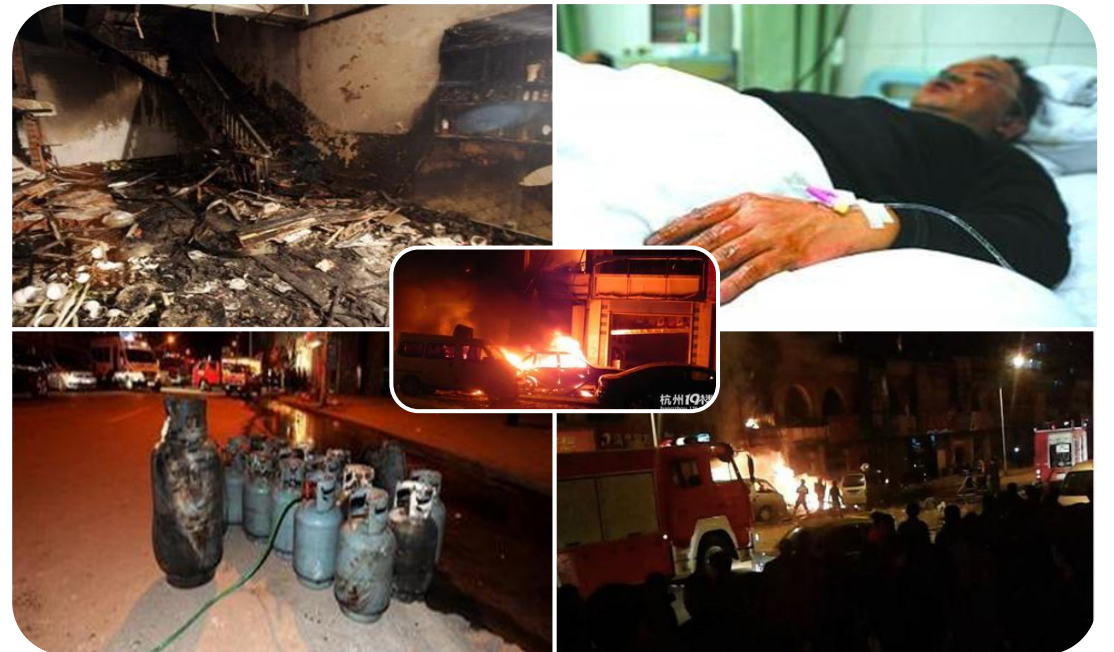
2012年11月23日，山西寿阳县某火锅店发生液化气泄漏爆炸事故。
造成14人死亡、47人受伤。

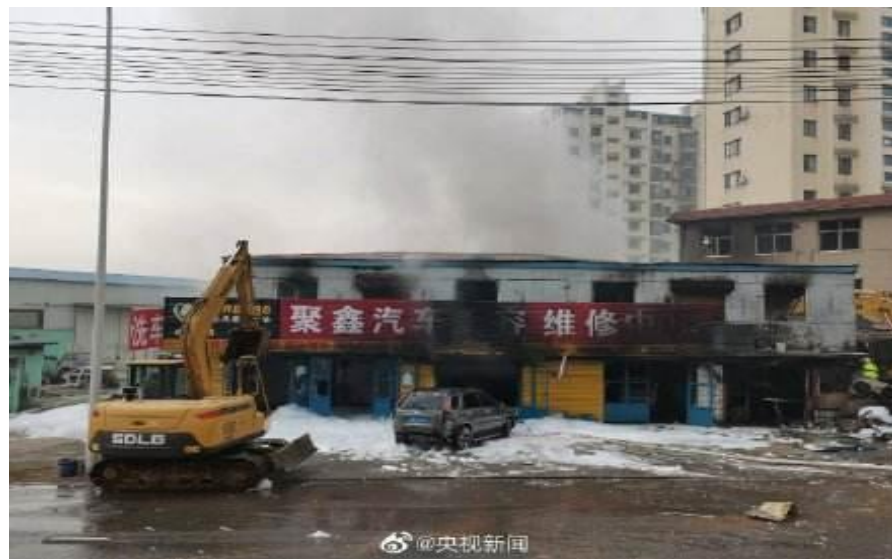
管道上方附加**垂直载荷**是导致管道环焊缝起裂的直接原因。管段底部缺乏土壤支撑，造成局部悬空，焊缝处**缺失防腐层、未设计阴保措施以及焊缝局部未焊透**，载荷作用造成焊缝脆性断裂，泄漏遇明火先后发生两次爆炸。

- ◆ 1月24日22时-23时，大连一小区附近中压管道出现断裂，导致大量天然气开始泄漏，并通过地下电缆线套管扩散，从电缆线通道、地下井、地下管道溢出，分别在停车场内部分车辆底部、居民楼一至二层外墙理石框架空间内和东侧 150 米处的汽车美容维修中心二层小楼内聚集形成爆炸气体。
- ◆ 1月25日5时，小区居民王某在启动汽车时，居民楼一至二层外墙理石框架空间内燃气发生第一次爆炸，引起附近停放的三辆汽车起火、爆燃。
- ◆ 6 时 20 分左右，位于爆炸现场东侧 150 米处的汽车维修中心二层小楼内到达爆炸极限，遇明火后发生了二次爆炸，爆炸致贴邻建筑局部坍塌起火。

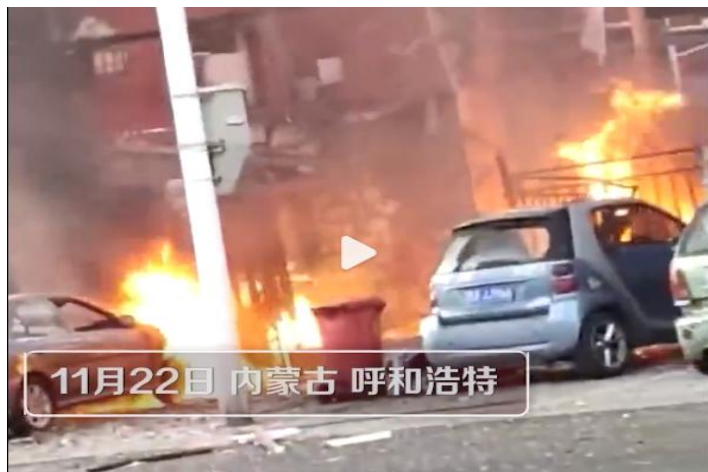
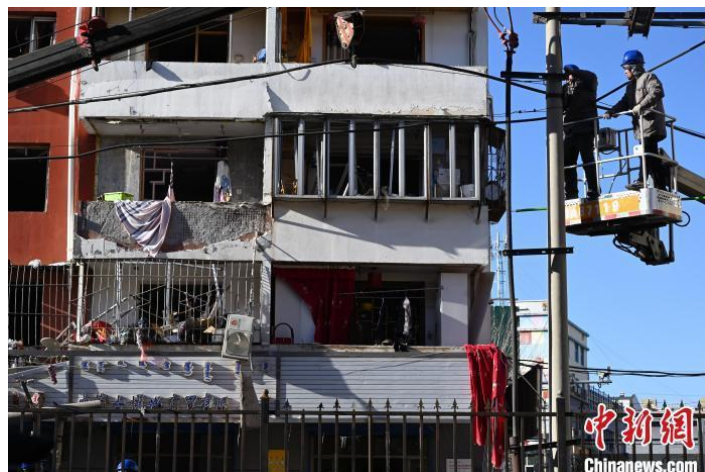
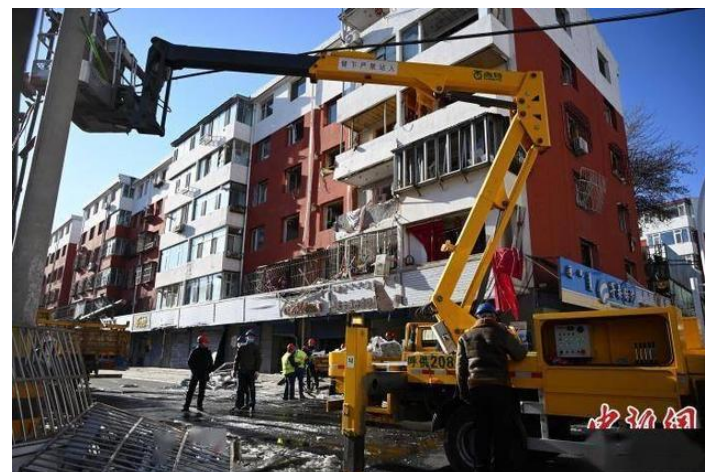
受土壤冻结膨胀应力影响，导致**天然气中压铸铁管**发生环向断裂，泄漏天然气迅速窜入热力管沟并进入小区楼道内，与空气形成爆炸性气体，后遇LED灯箱启动产生静电放电，造成爆炸。

1人死亡；2人重伤、12人轻伤；直接经济损失868万元。

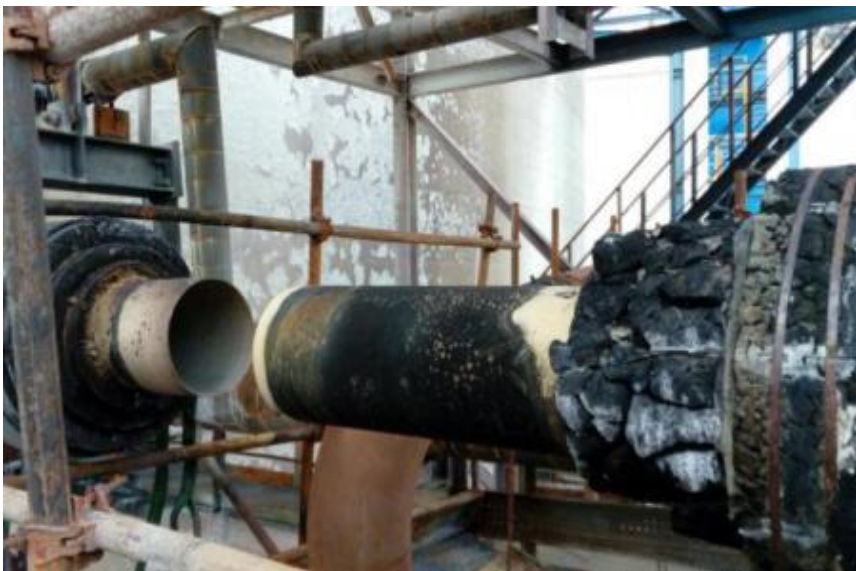
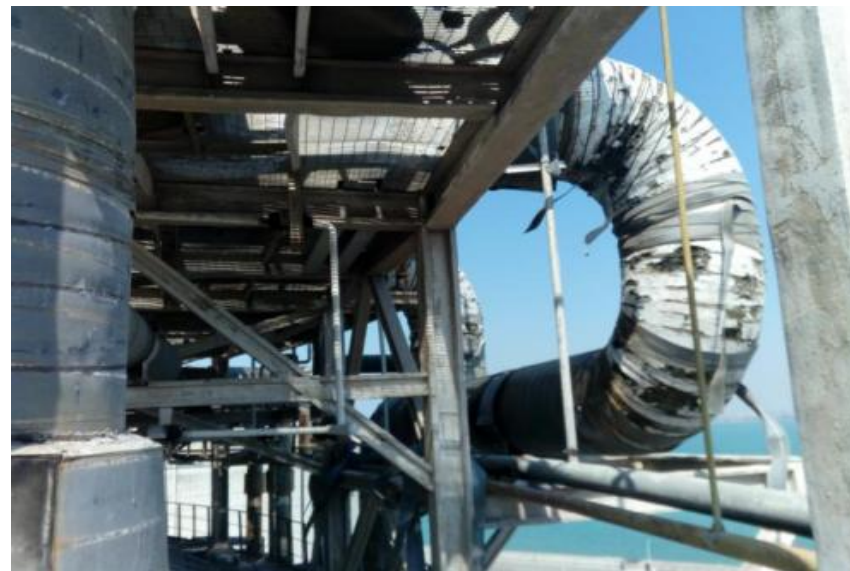
- ◆ 2020年11月2日上午，施工单位排作业人员进行TK-02储罐DN300富液装车分支管道甩头施工（即对TK-02储罐罐前二层平台LNG外输出管线动火施工作业，在原有DN300的低压泵出口总管上切除一段长500mm的短节后增加一个三通管道）。
- ◆ 接收站人员和施工方人员陆续到达作业现场后开始实施作业，现场人员在未执行仪表联锁工作票后续的审签、确认签字等一系列流程，在没有其他仪表工程师的监护情况下，独自操作SIS系统对0301-XV-2001阀门进行强制关闭操作，随即0301-XV-2001阀门开启，LNG开始喷射而出，后引发着火。

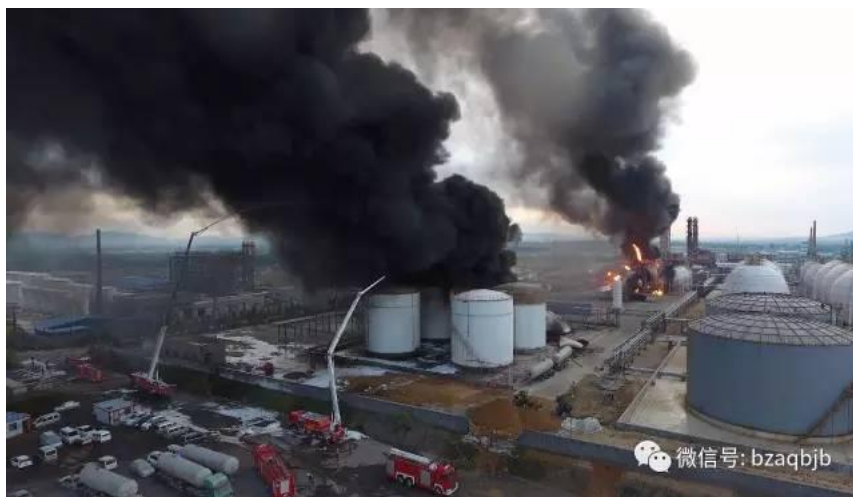
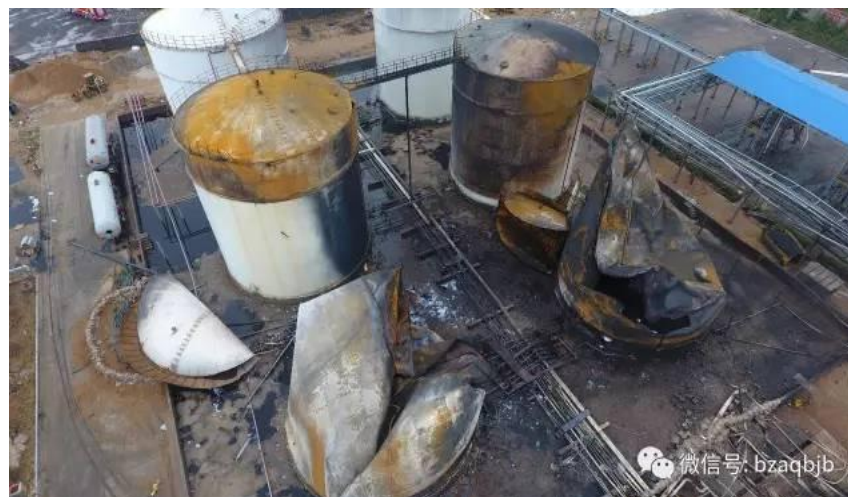
罐车驾驶员长途奔波、连续作业，午夜进行液化气卸车作业时，未严格执行卸车规程，出现严重操作失误，致使快接接口与罐车液相卸料管未能可靠连接，造成液化气大量泄漏，现场人员未能有效处置，泄漏后的液化气迅速扩散达到爆炸极限，后遇点火源发生爆炸，并引发其他罐车发生爆炸。

- ◆ 2017年6月5日0时58分，临沂金誉物流公司驾驶员唐某锋驾驶液化气运输罐车经过长途奔波、连续作业后，驾车驶入临沂金誉石化公司并停在10号卸车位准备卸车。
- ◆ 唐某峰下车后先后将10号装卸臂气相、液相快接管口与车辆卸车口连接，并打开气相阀门对罐体进行加压，车辆罐体压力从0.6MPa上升至0.8MPa以上。
- ◆ 0时59分，唐某峰打开罐体液相阀门一半时，液相连接管口突然脱开，大量液化气喷出并急剧气化扩散。正在值班的韩某国等现场作业人员未能有效处置，致使液化气泄漏长达2分10秒钟，很快形成爆炸性混合气体，遇到点火源发生爆炸，造成事故车及其他车辆罐体相继爆炸，罐体残骸、飞火等飞溅物接连导致1000立方米液化气球罐区、异辛烷罐区、废弃槽罐车、厂内管廊化验室等区域先后起火。

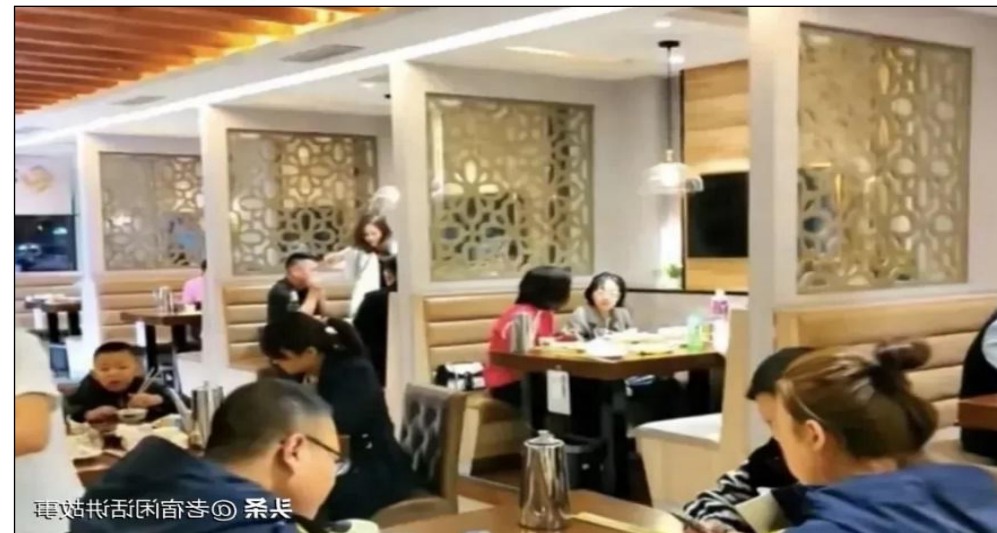
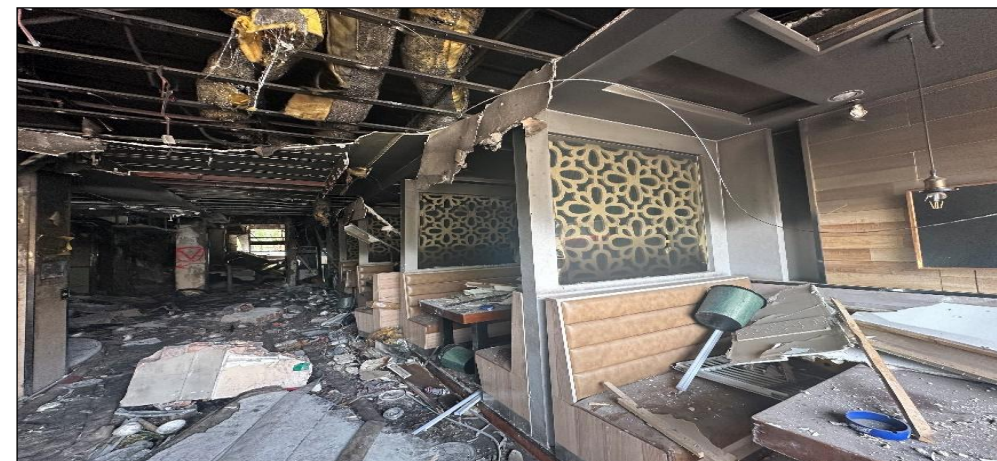
一层平面示意图

2023年6月21日，宁夏银川一烧烤店操作间的瓶装液化石油气泄漏爆炸，造成**31人**死亡，**7人**受伤。

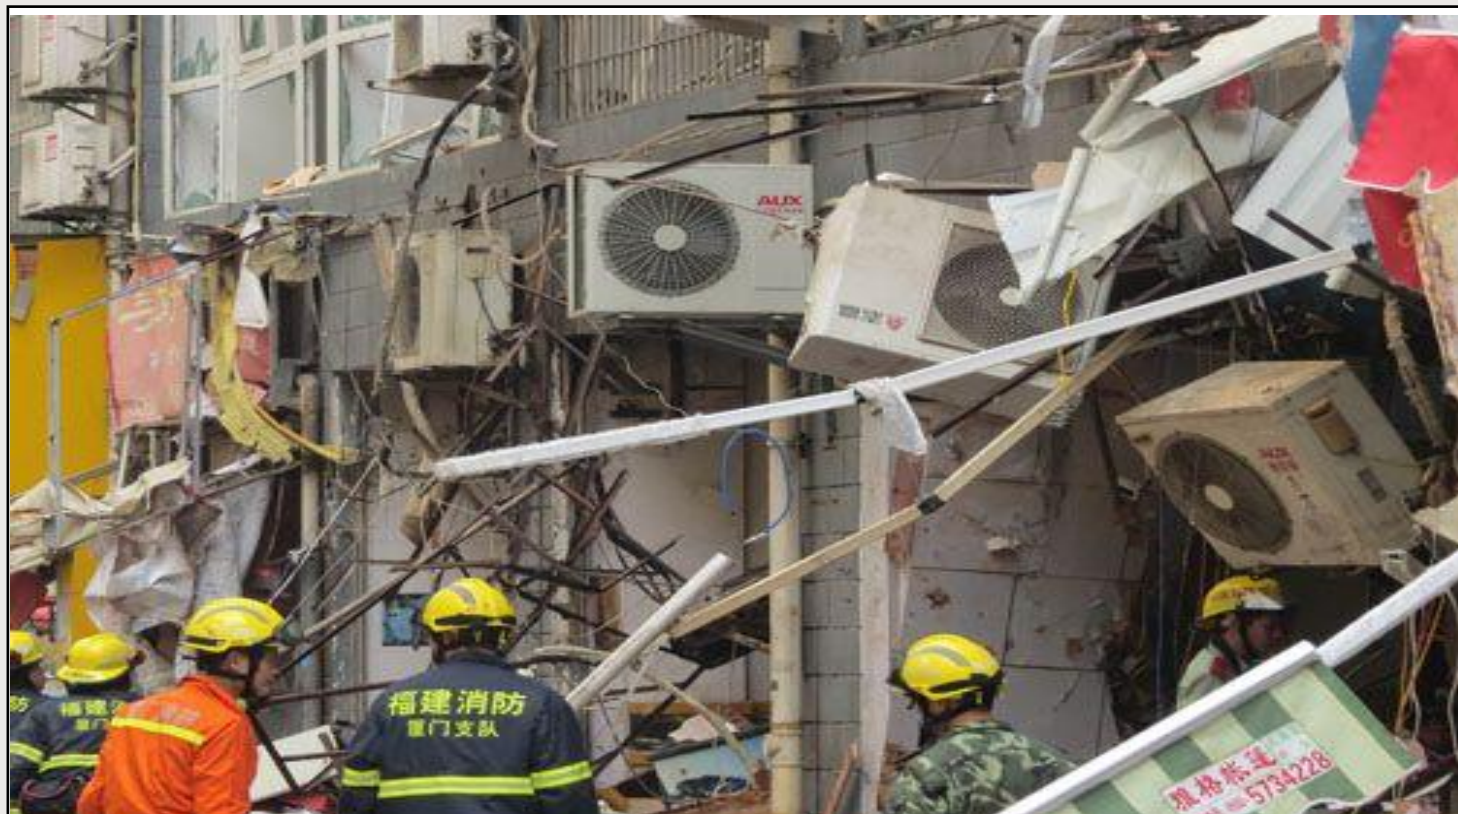
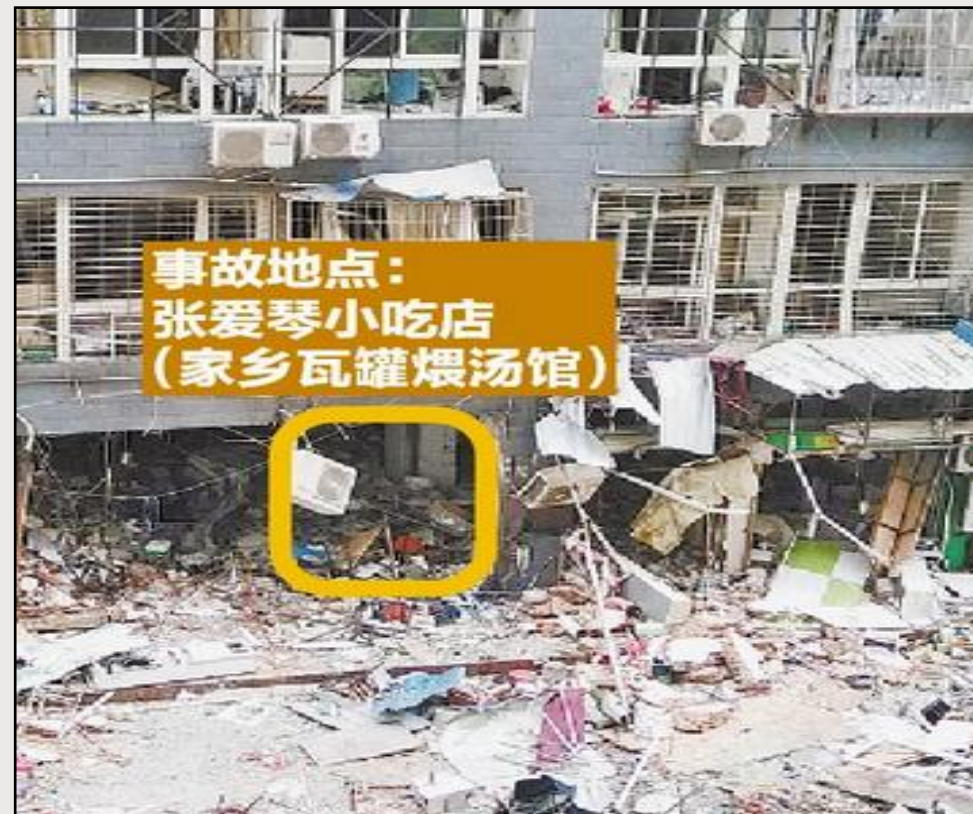
厦门市湖里区家乡瓦罐煨汤馆 “9·19” 较大燃气爆炸事故, 5人遇难, 18人受伤。
